NATIONAL STRIKE TEAM STATION
JAPAN COAST GUARD

機動防除隊の紹介

コープベンチャー号事故への対応

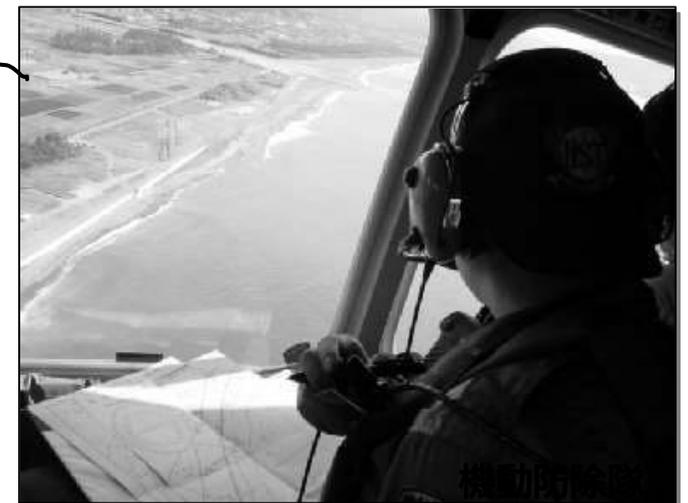
流出油の状況

油防除資機材 (オイルスナー) による防除作業前の状況

特に濃い部分

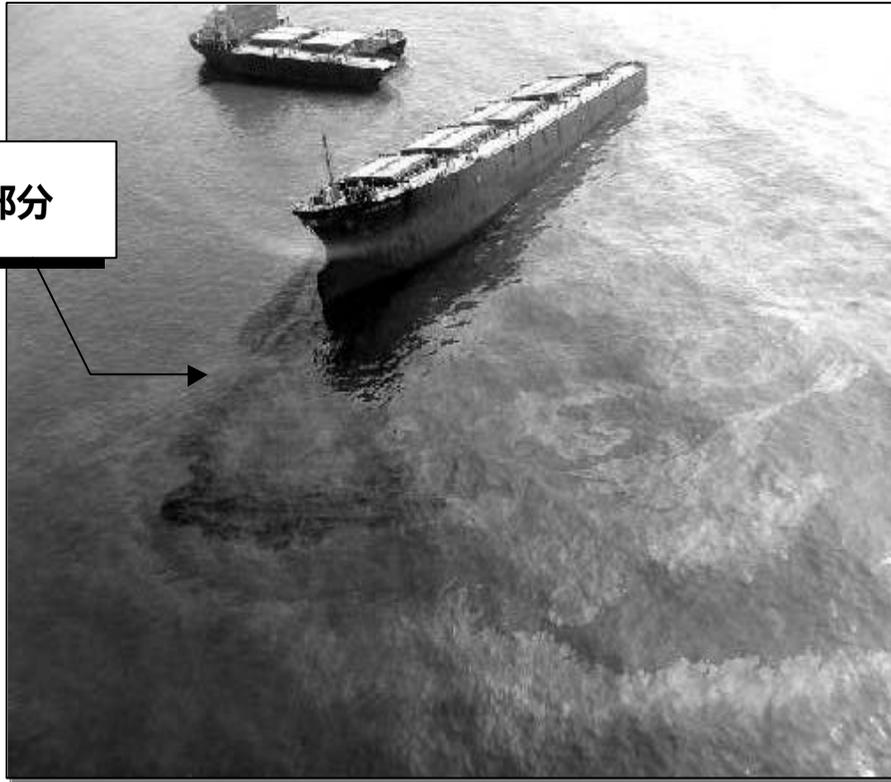
油膜の広がり状況

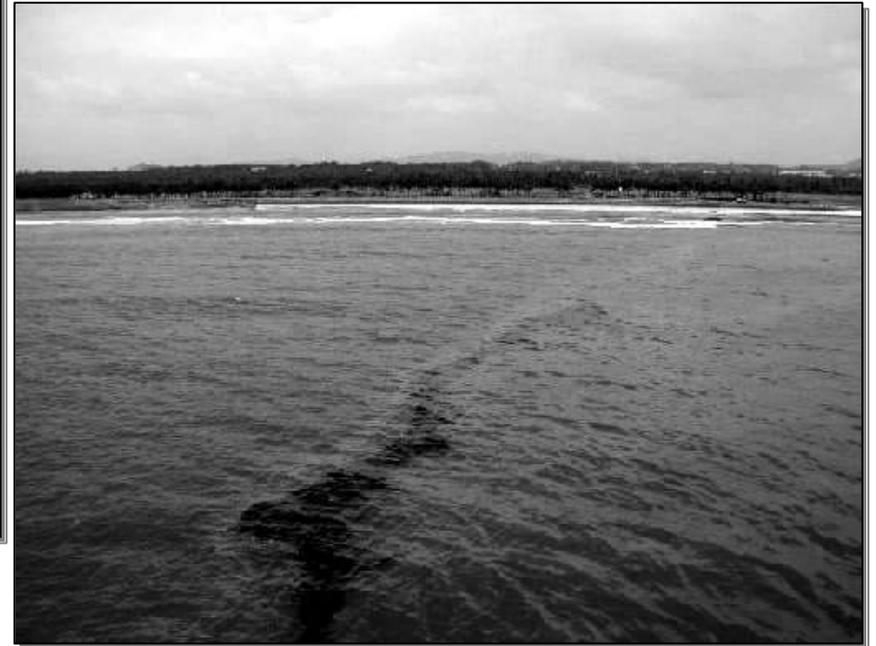
やや濃い油膜が海岸線方向に漂流している状況

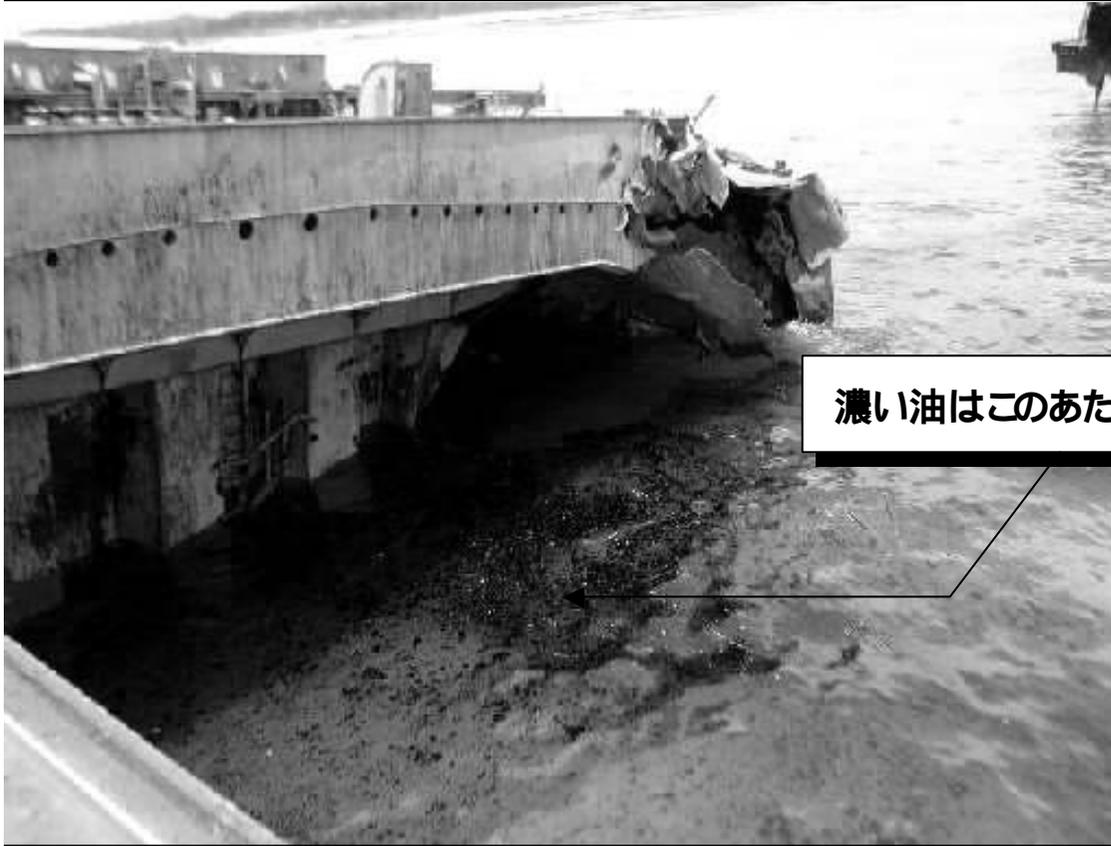
湧出油の状況

濃い油はこのあたりから湧出

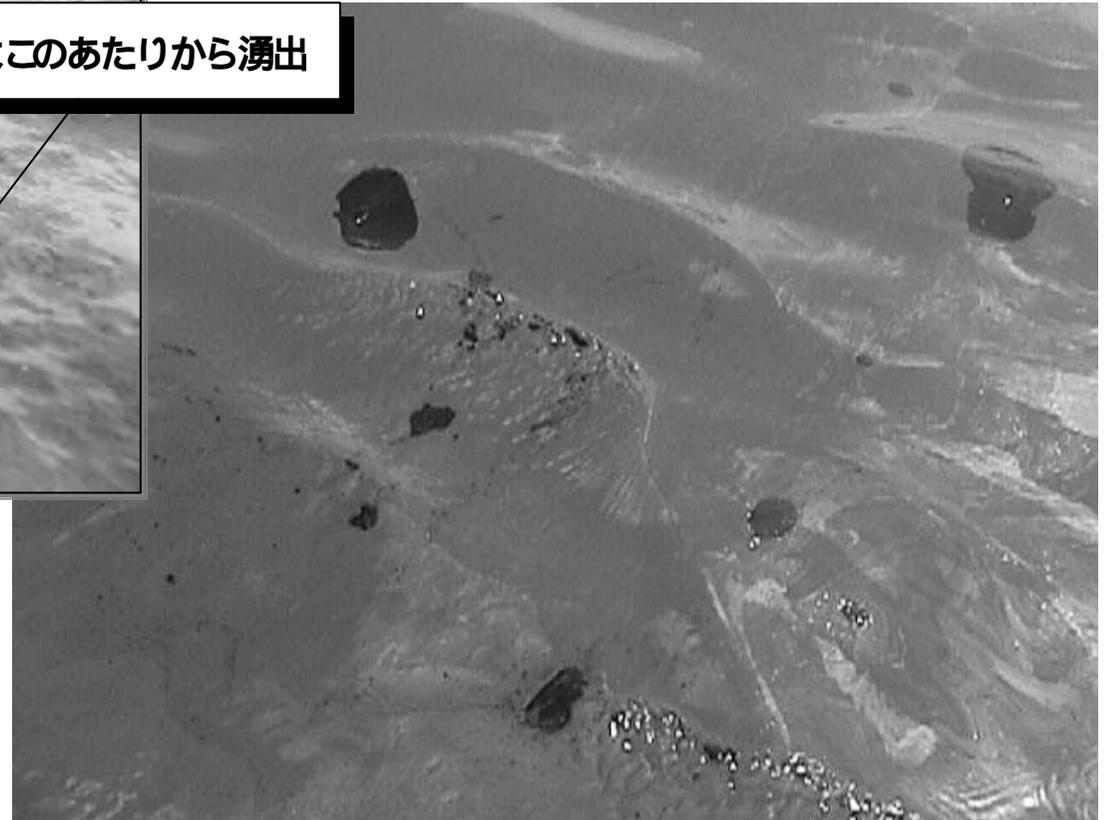
船首側破断部の濃い油

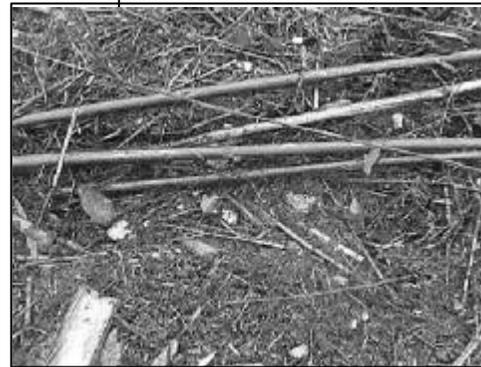
油の付着したゴミ

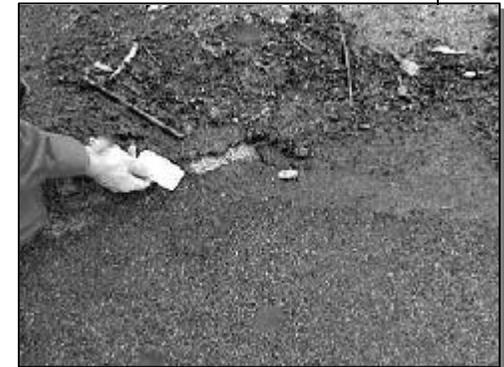
砂地に漂着した油

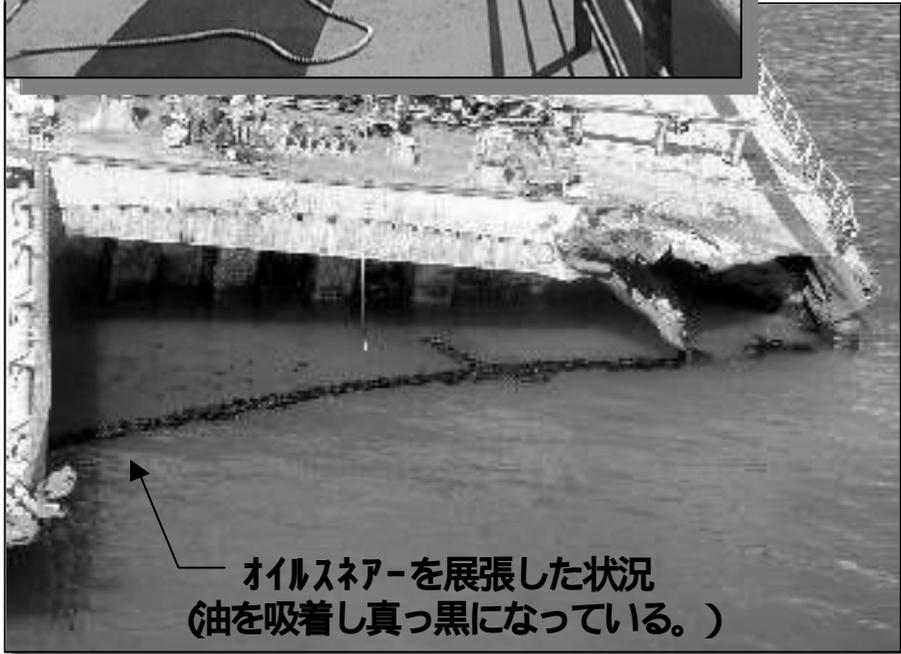
オイルスナーを展開した状況
(油を吸着し真っ黒になっている。)

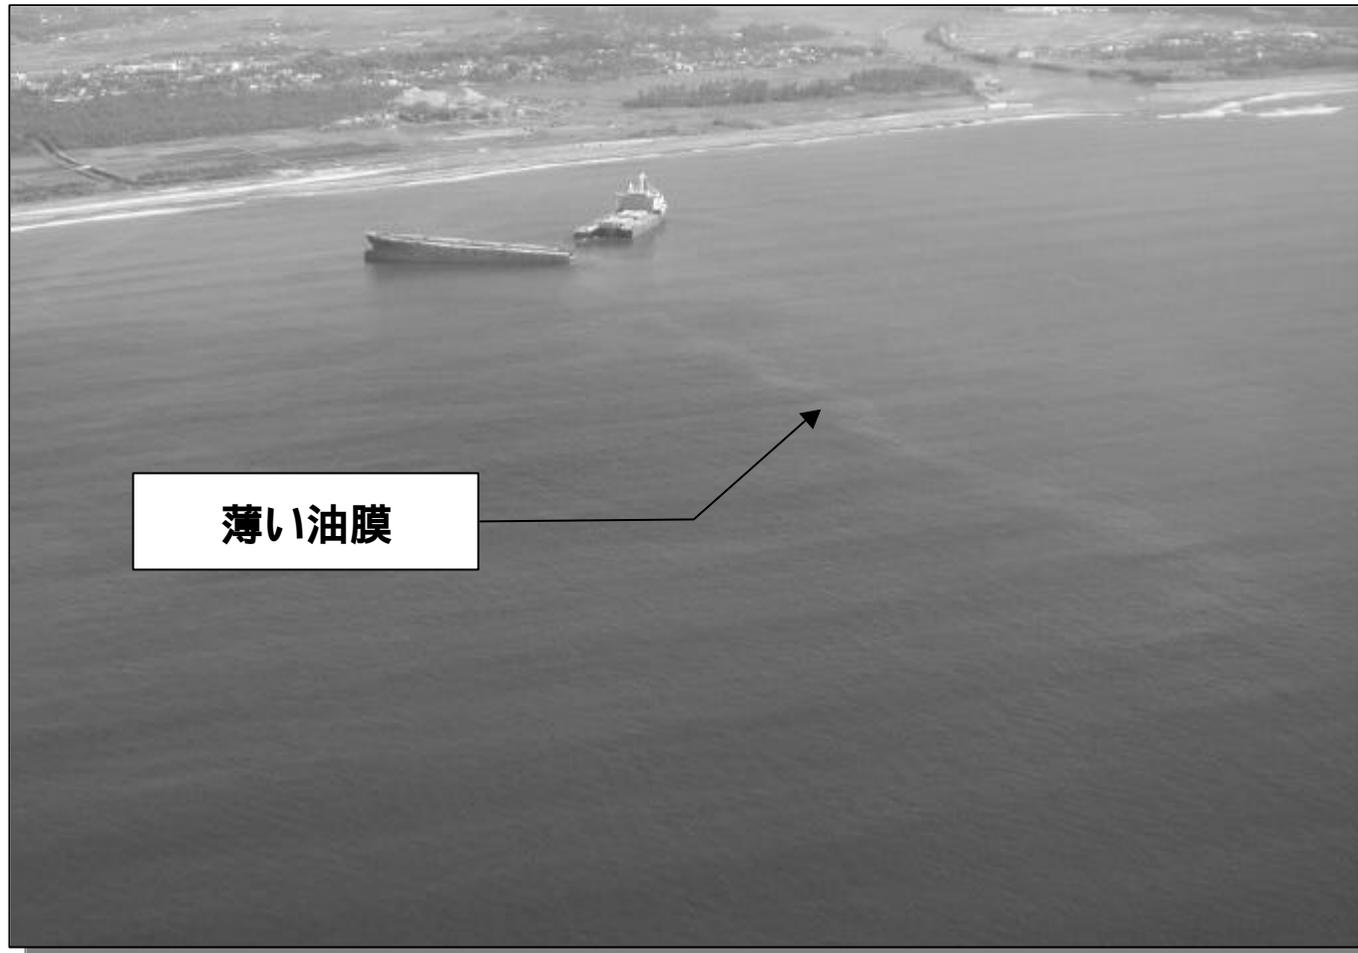
拡散防止後の流出油の状況

濃い油は浮流しておらず、
オイルスナーに付着した濃い油からにじみ出た薄い油膜が浮流しており、
末端は風浪により拡散消滅している。
