# タンカー構造と船体の破損強度について

## Tanker Structure and Hull Failure Strength

Hajime Kawano and Masaru Hirakata,  
National Maritime Research Institute, Japan.

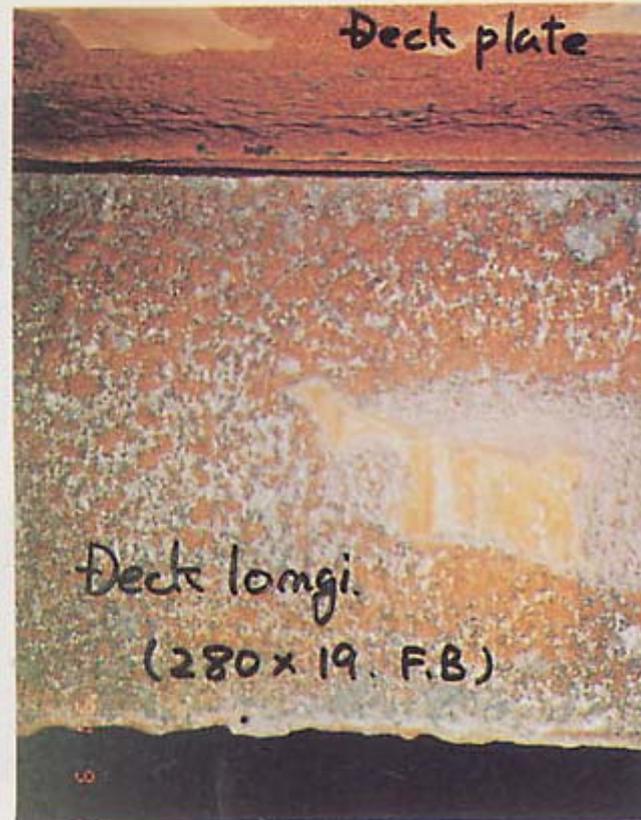
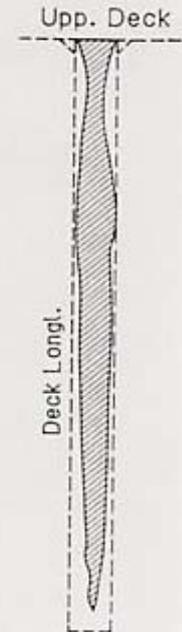
写真 2.2 デッキロンジの腐食衰耗

WBT及びCO/WBTのデッキロンジが腐食衰耗してすみ肉がなくなり、甲板から離脱していた。デッキロンジの先端部はナイフエッジ状となっている(船齢15年)。

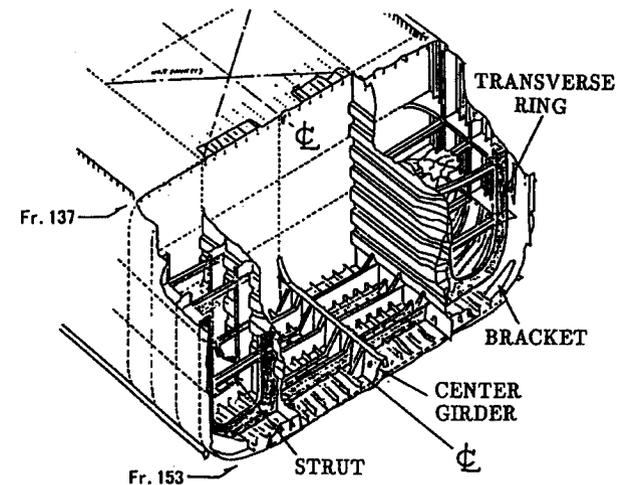
Fractured cross-section of hull girder at sea bottom

- (1) ナホトカ号は建造時の状態が維持されていれば、十分な強度を有していたが、構造部材の腐食衰耗により、強度が約半分に低下していた。
- (2) その結果、日本海における年間最大級の波浪による外力が船体強度を上回り、折損に至った。
- (3) また、標準的方法によらない貨物の積載により船体に作用した荷重が大きくなったことも副次的な要因である。

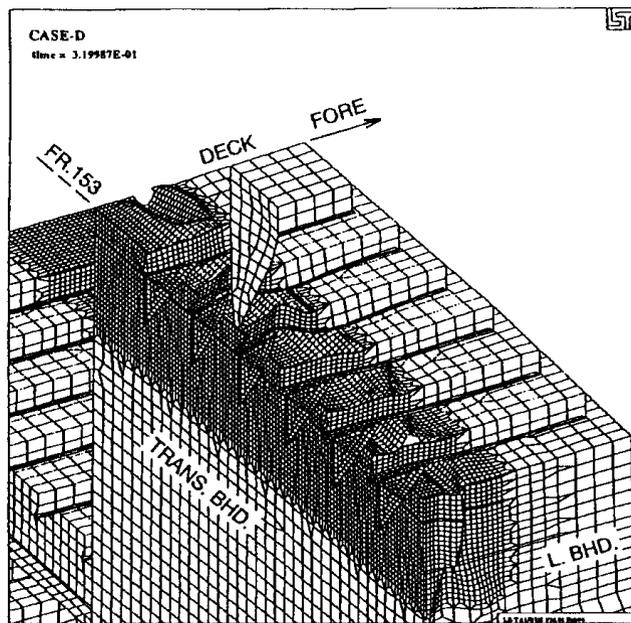
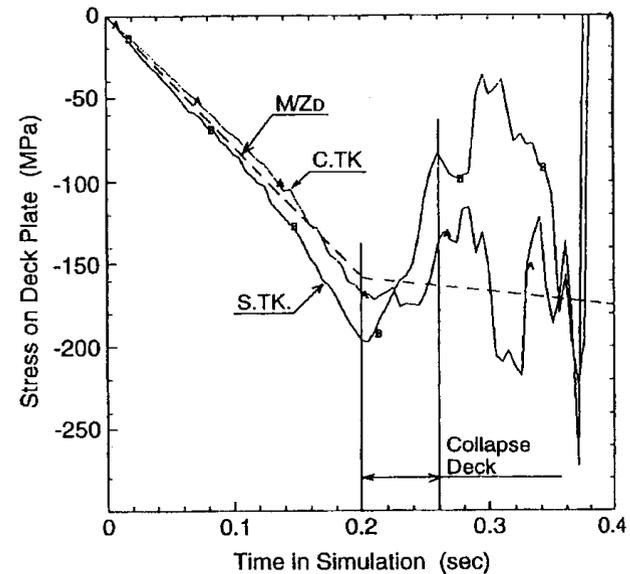
解析推定：折損はFr.153近辺の上甲板構造の座屈・崩壊からスタート

- Collapse of deck structure ;  
(a) collapse mode at deck,  
(b) stress at deck vs. time in simulation

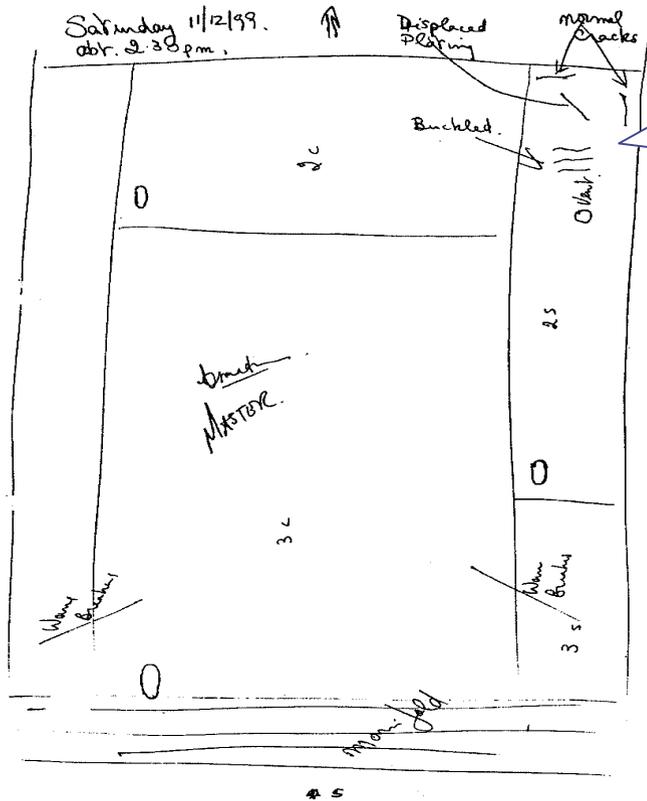
ANNEX 12 Master's sketch of cracks and buckling on deck as observed on Saturday 11 December 1999 at 1430 hrs

船長メモによれば、  
2Sタンクに座屈が発生し  
クラックが視認できていた

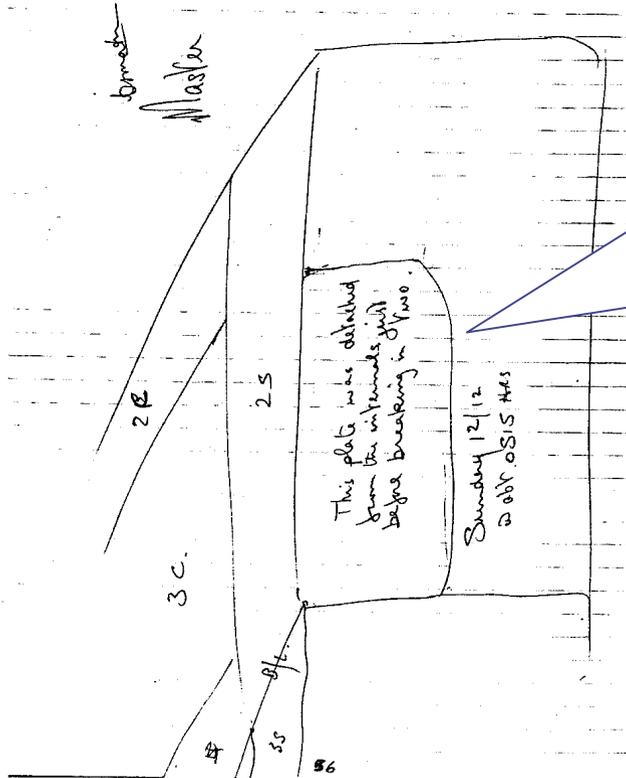
ANNEX 18 Master's sketch of side shell detachment as observed on Sunday 12 December 1999 at about 0515 hrs

船長メモによれば、  
“This plate (side shell at  
2S tank) was detached  
from the internals just  
before breaking in two.”
