# 熊野灘沖ケミカルタンカー 事故概要

海上保安庁 警備救難部  
環境防災課長 野俣 光孝

## 事 故 概 要

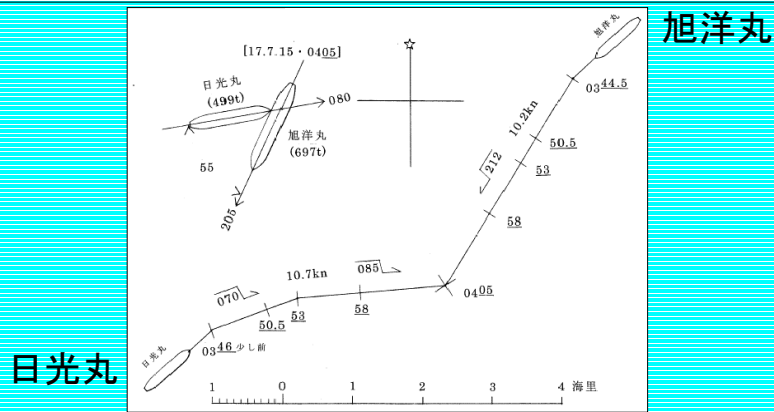
## 衝突関係図

- ・旭洋丸の右舷側船橋付近に日光丸の船首部が衝突
- ・旭洋丸乗組員7名の内2名は海に飛び込んで避難(内1名は死亡)
- ・残り5名は行方不明 → 海上の捜索救助活動を実施  
→ 特殊救難隊が鎮火前の船内捜索で残り5名の遺体を発見

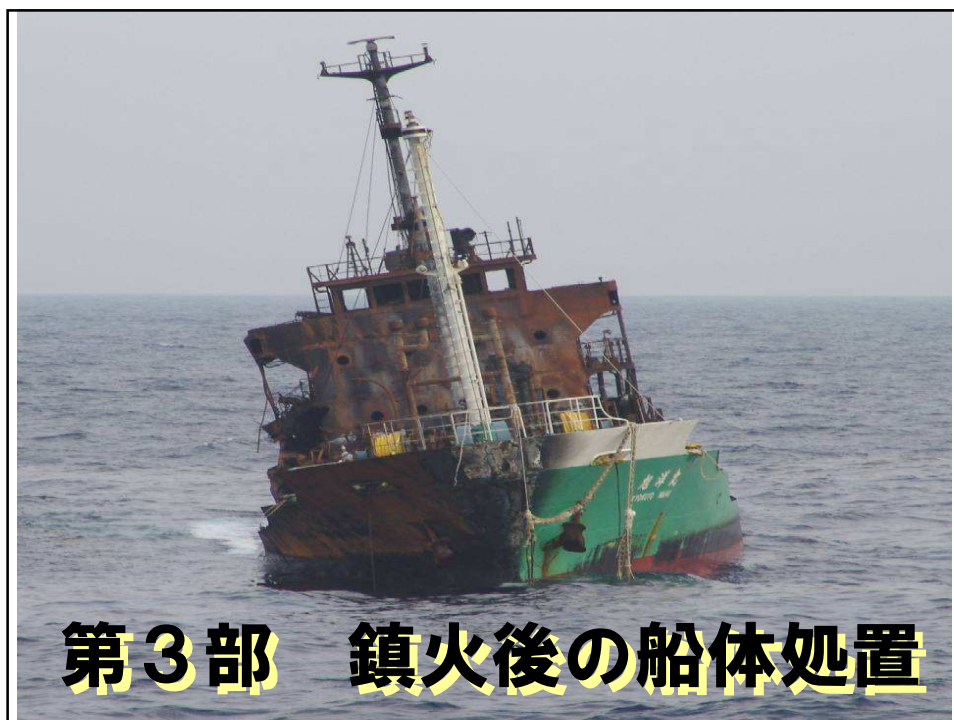
### 鎮火後の船体処置

- 機動防除隊、サルベージ業者、船主手配の専門家により共同で船体調査を実施

- 破口部から引火性ガスの漏洩が継続し、再引火のおそれ
- 船体が右20度まで傾斜し、転覆、沈没の可能性が増大

応急修理・積荷等の瀬取り  
作業困難
