# 協働から学んだ 近年の油濁事故の教訓

ティラポル・ファパーコーン  
油濁対応専門家  
PTTグローバル・ケミカル

# 油流出事故の詳細

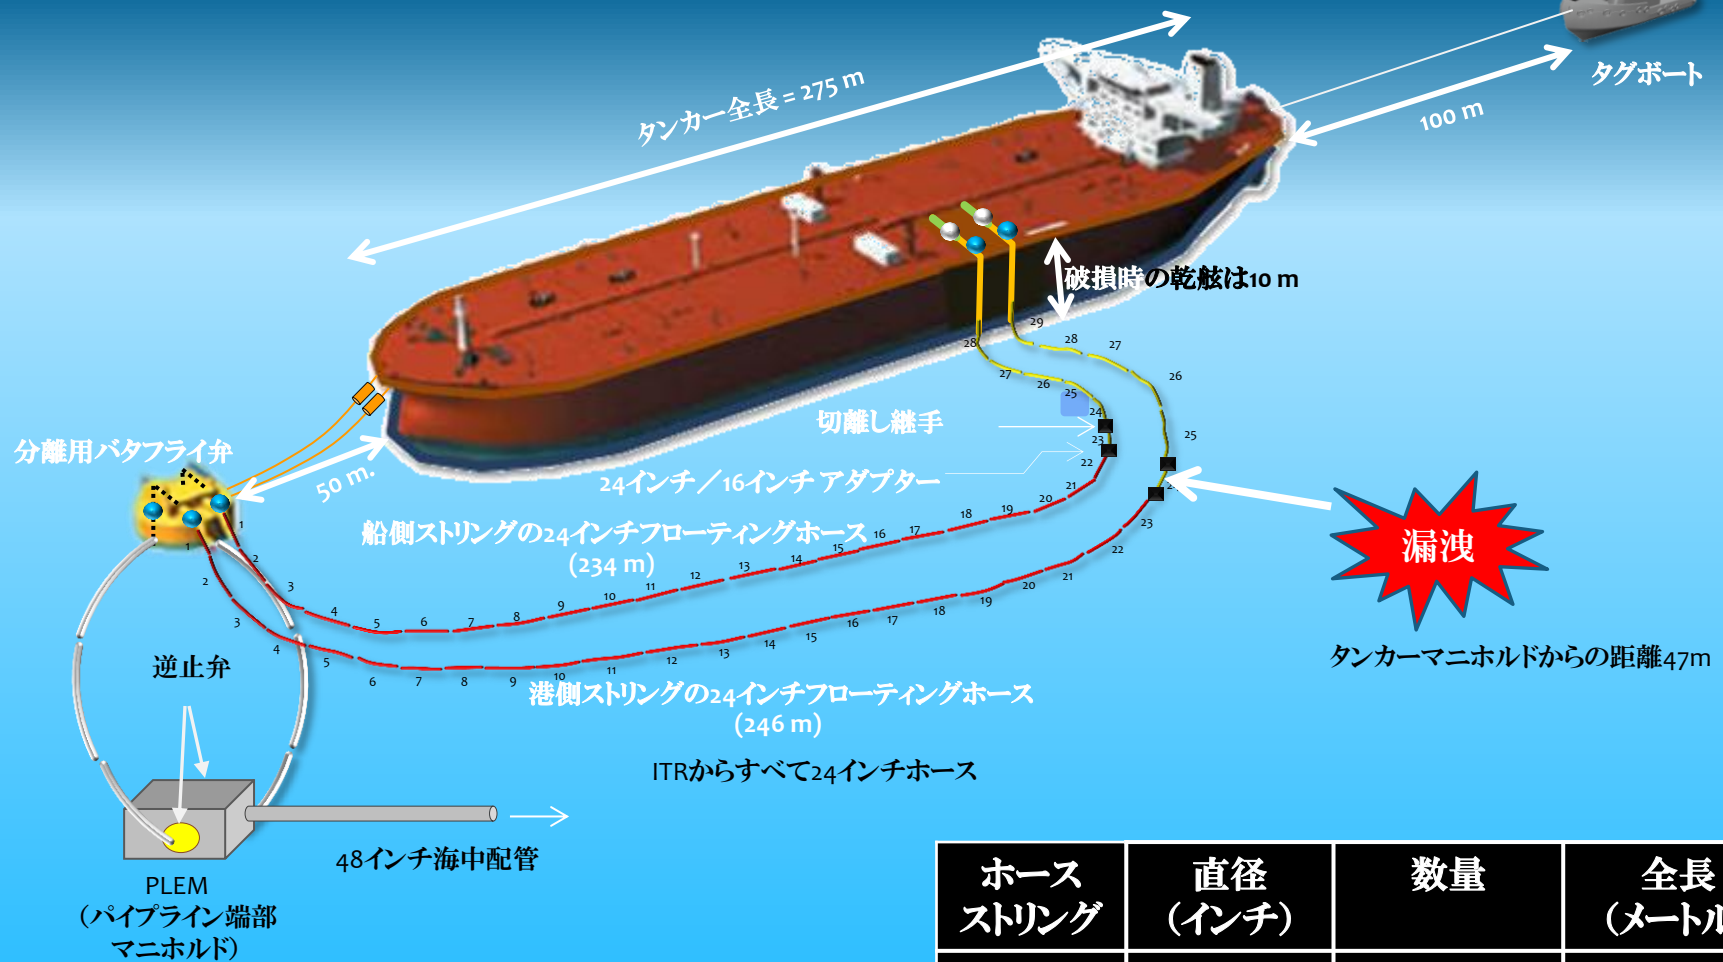
# ホース破損事故に関する詳細数値

- \* 船舶のタイプ：原油タンカー
- \* 積貨重量トン数：158,795 M/T
- \* 全長：274.29 m
- \* 全幅：48.04 m
- \* 建造：2009
- \* 積荷：オマーン原油
- \* 事故発生時刻：午前06時30分
- \* 事故原因：フローティングホースの破裂
- \* 流出量：約50 M<sup>3</sup>

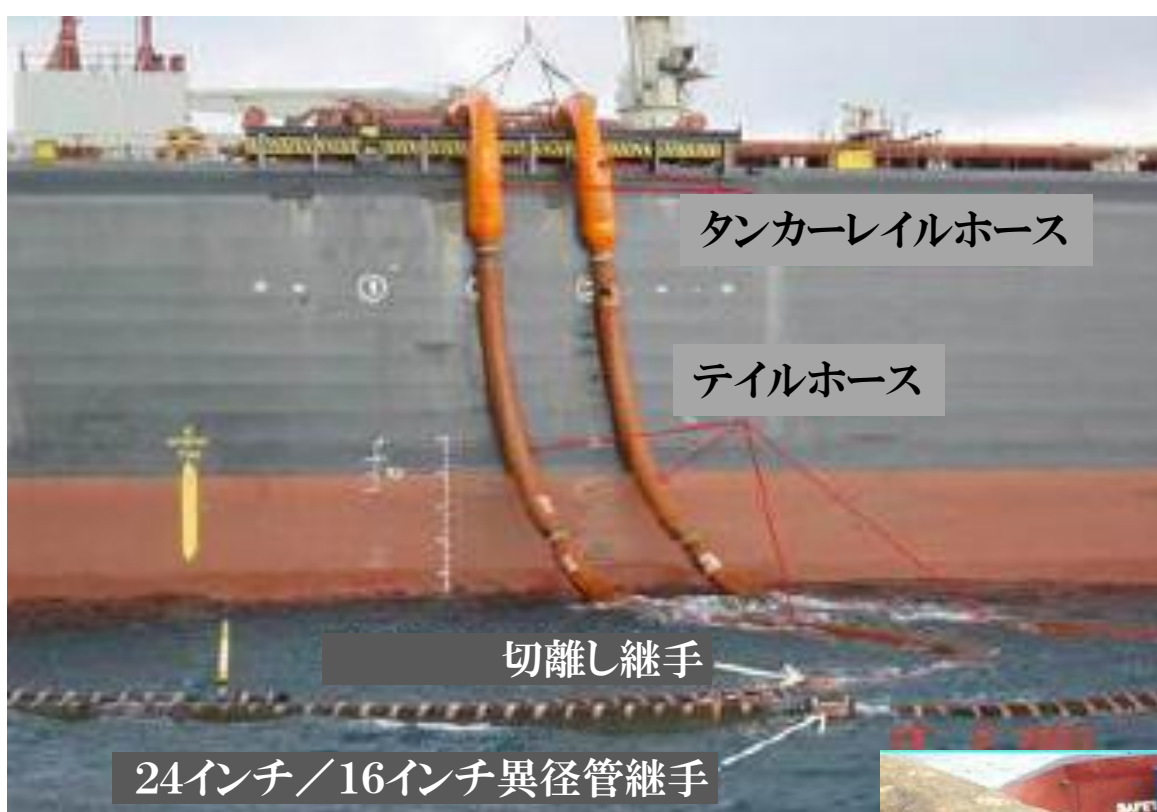
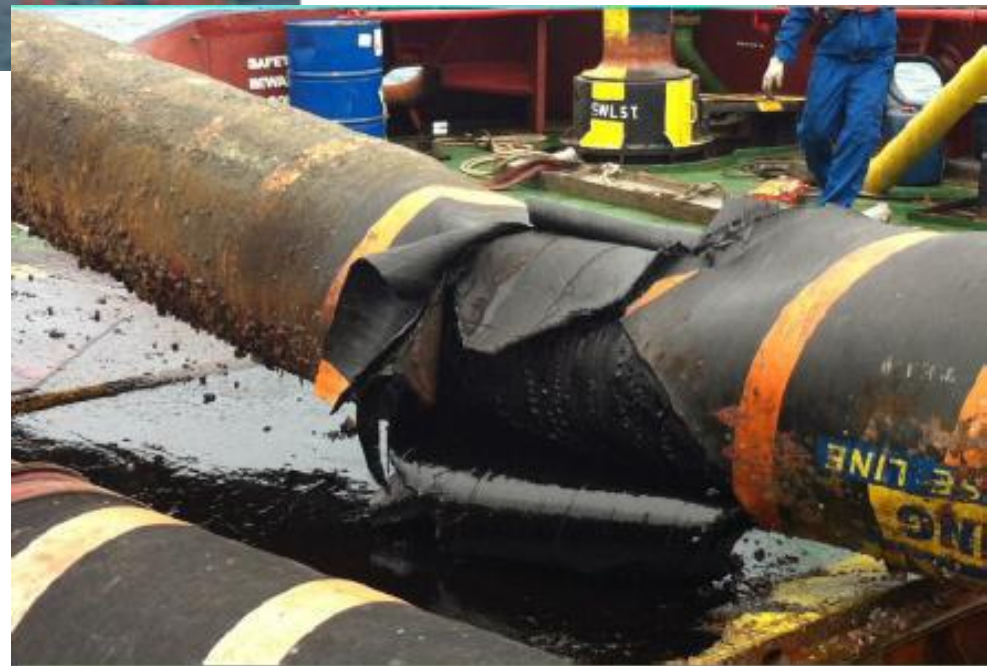
- 16インチホース シングルカーカス破損
- 他から調達した異なるブランド品
- ホースは取り付けから1年3ヶ月経過、  
取り付け後の保証1年
- 2010年に購入
- 移送開始後30分以内に圧力8.5  
バールで破損
- 最高操作圧力10バール

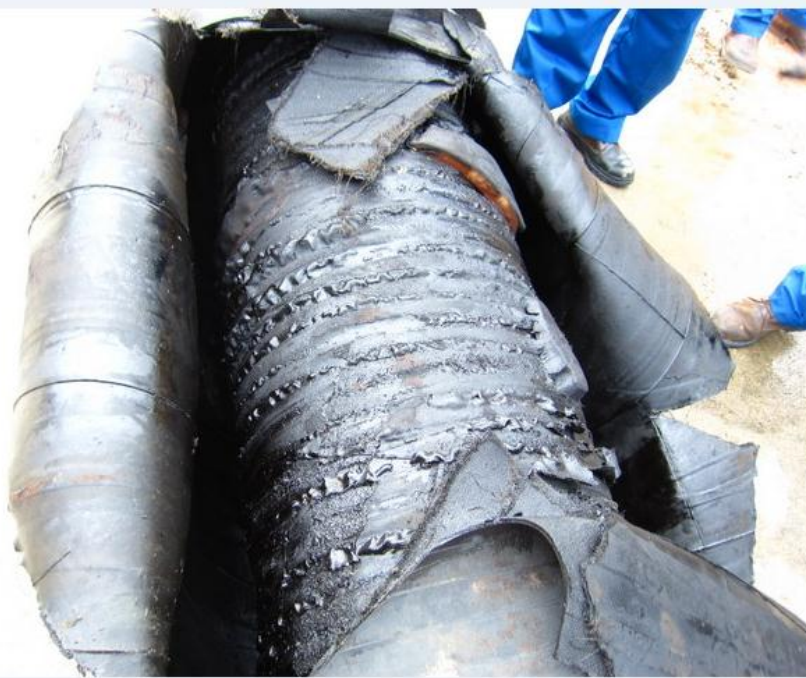
# フローティングホースのテスト

- \* 類似ブランドのホース (同じ場所と使用期間) は取り外して破裂テストを実施、26bar gで破裂することが判明
- \* 他のブランドのホース (2002年以来使用) は現在は予備として保管、破裂テスト実施、63bar gで破裂
