# 「ナホトカ号」事故から20年 ～「これまで」と「これから」～

## 海上保安庁

警備救難部環境防災課  
防災対策官 吉田 勝昭

2017年2月2日

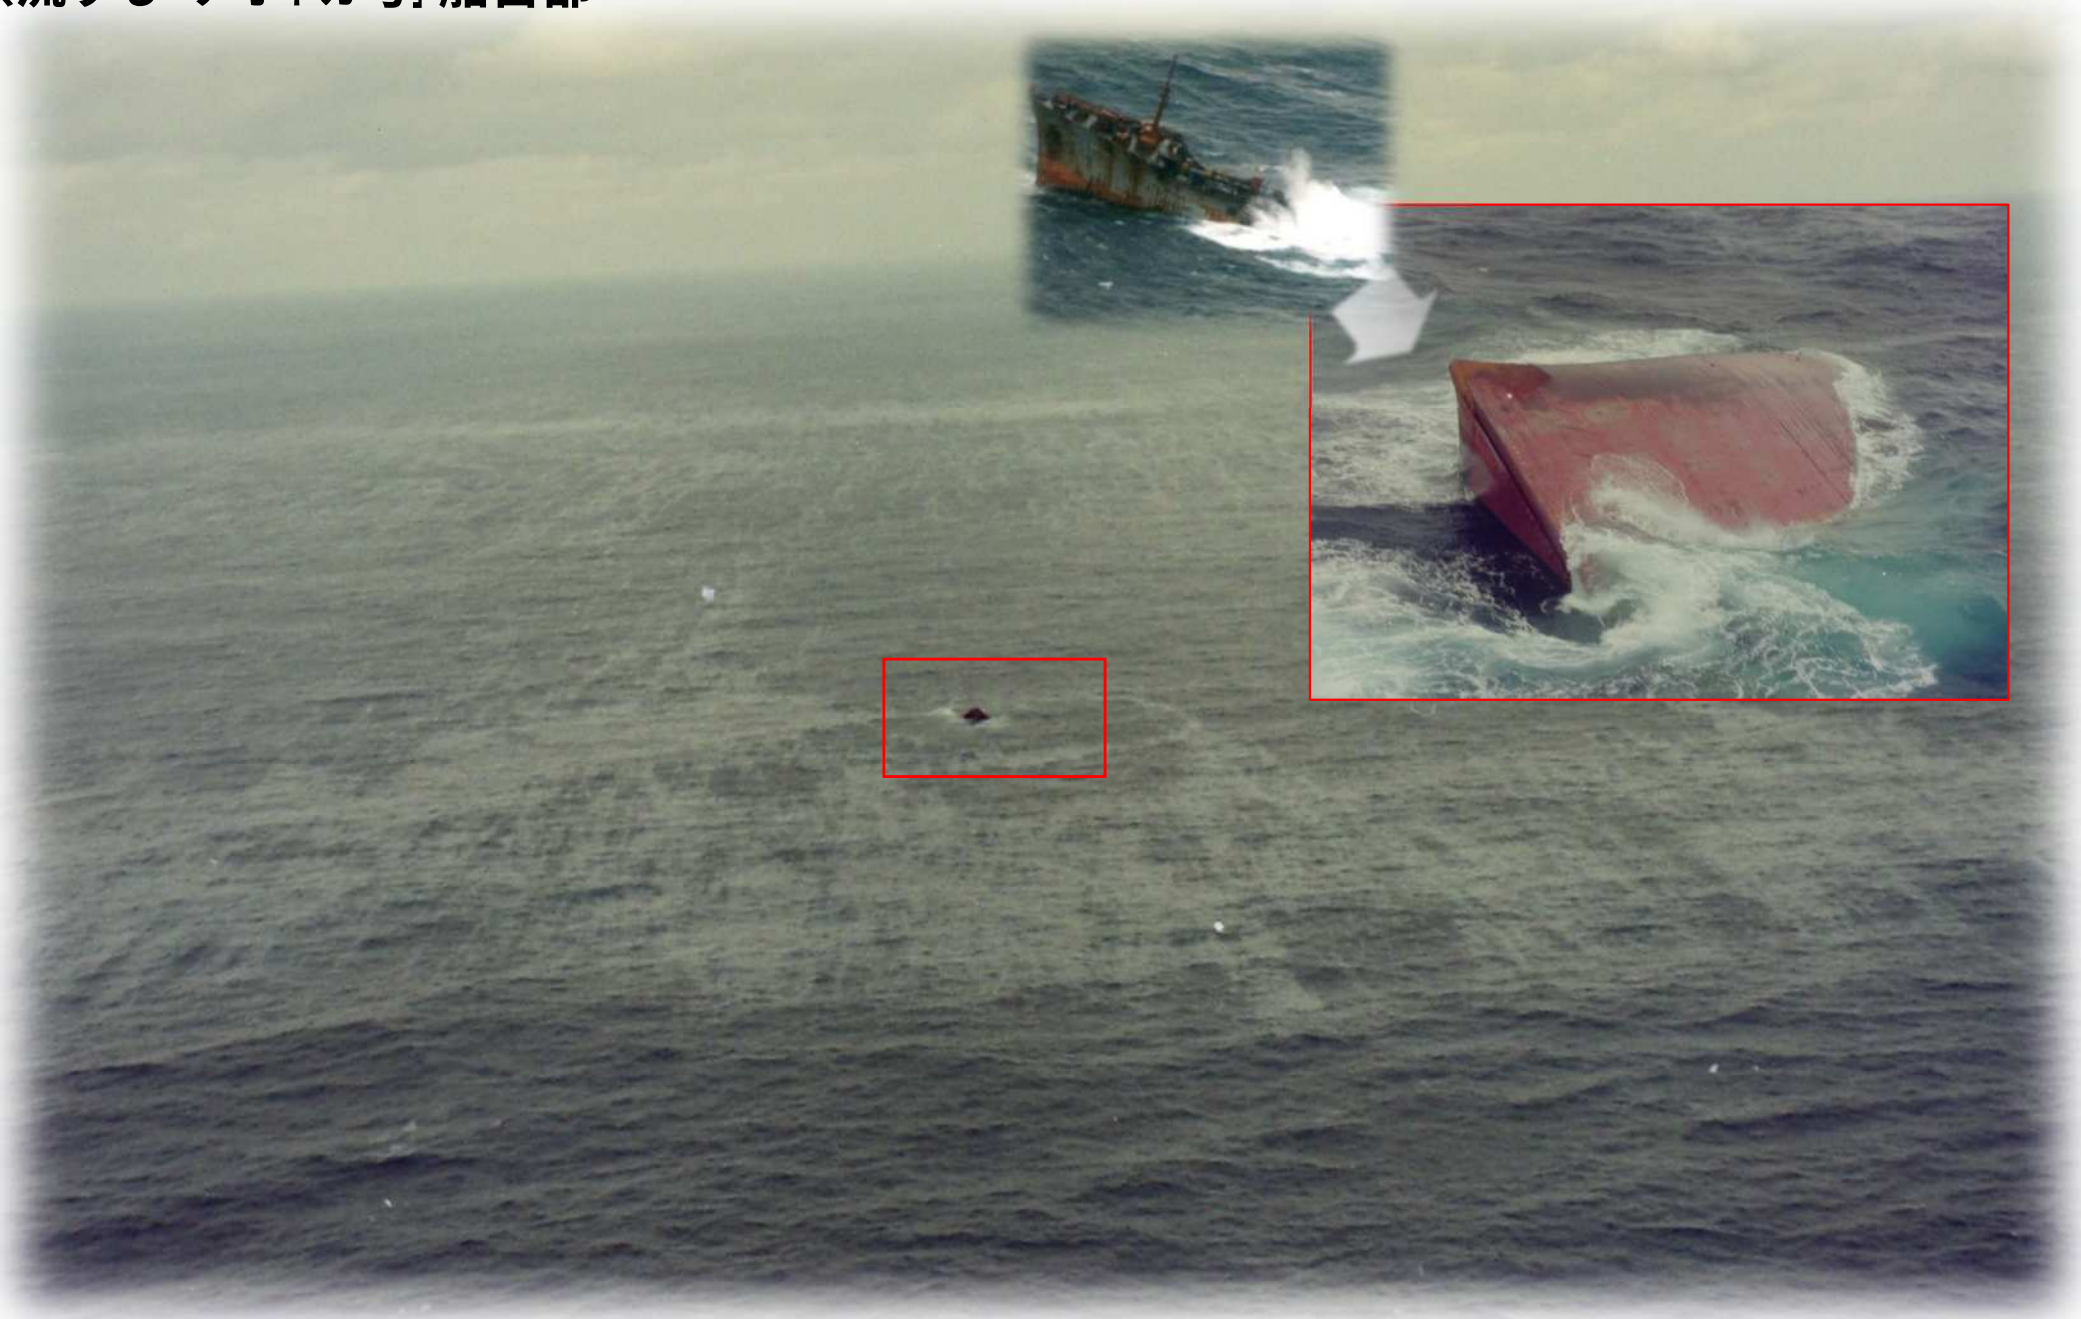
## 漂流する「ナホトカ号」船首部

「ナホトカ号」は船体が2分し、船尾部が沈没  
船首部はC重油2,800kℓを残存したまま、福井県三国町に漂着

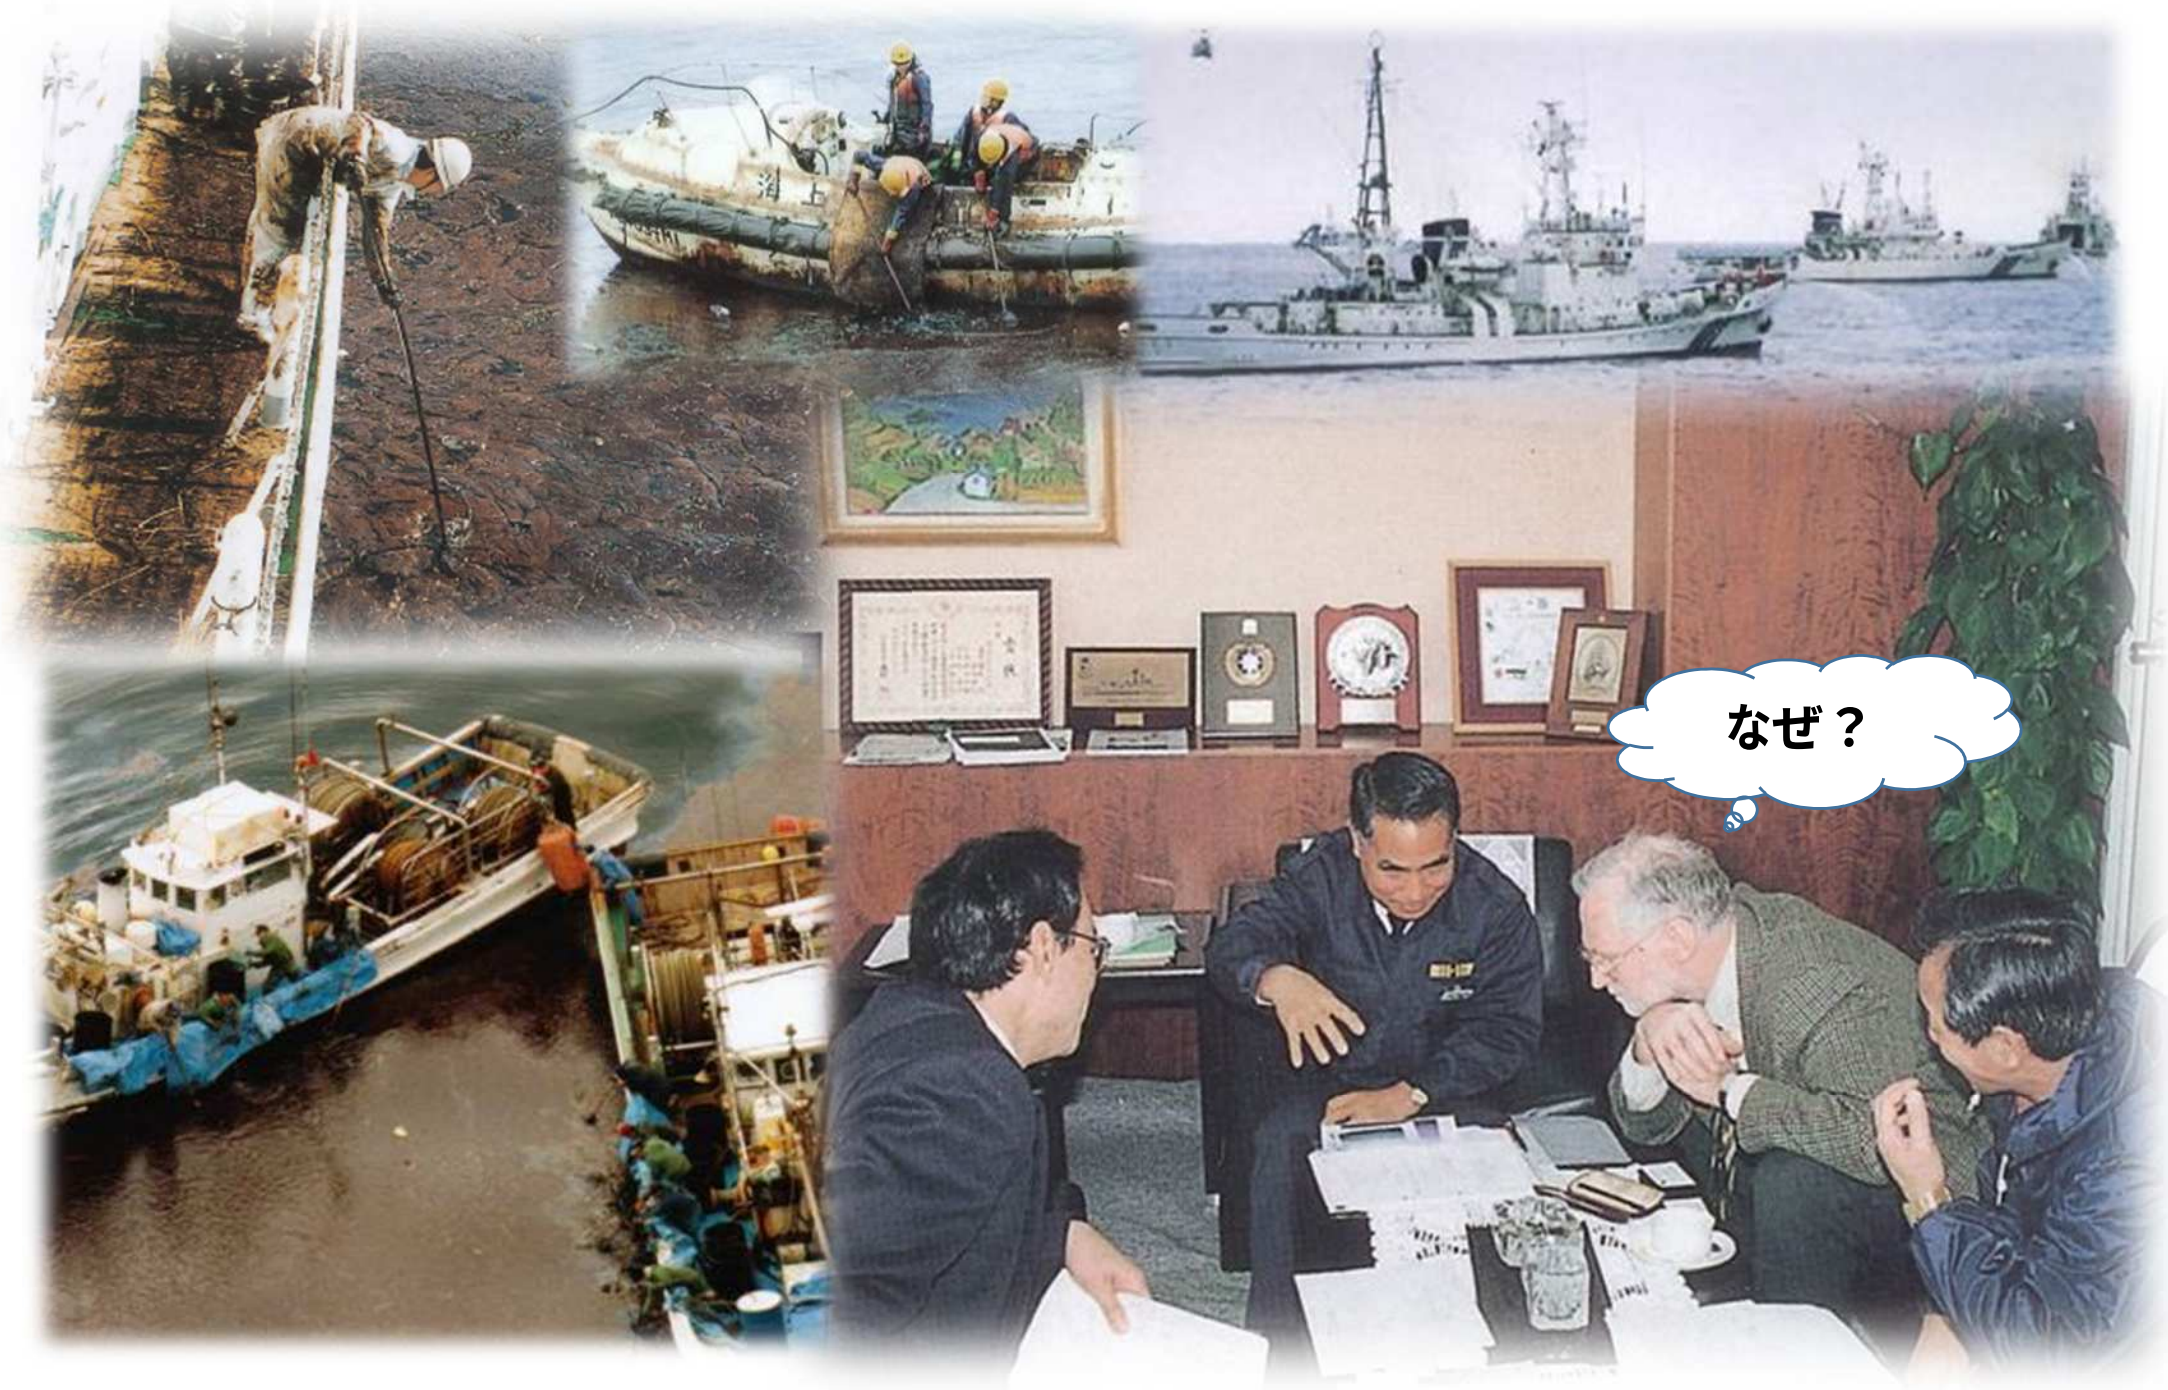
1997年1月7午後2時30分

「ナホトカ号」船首部は福井県三国町沖合い200mにかく座

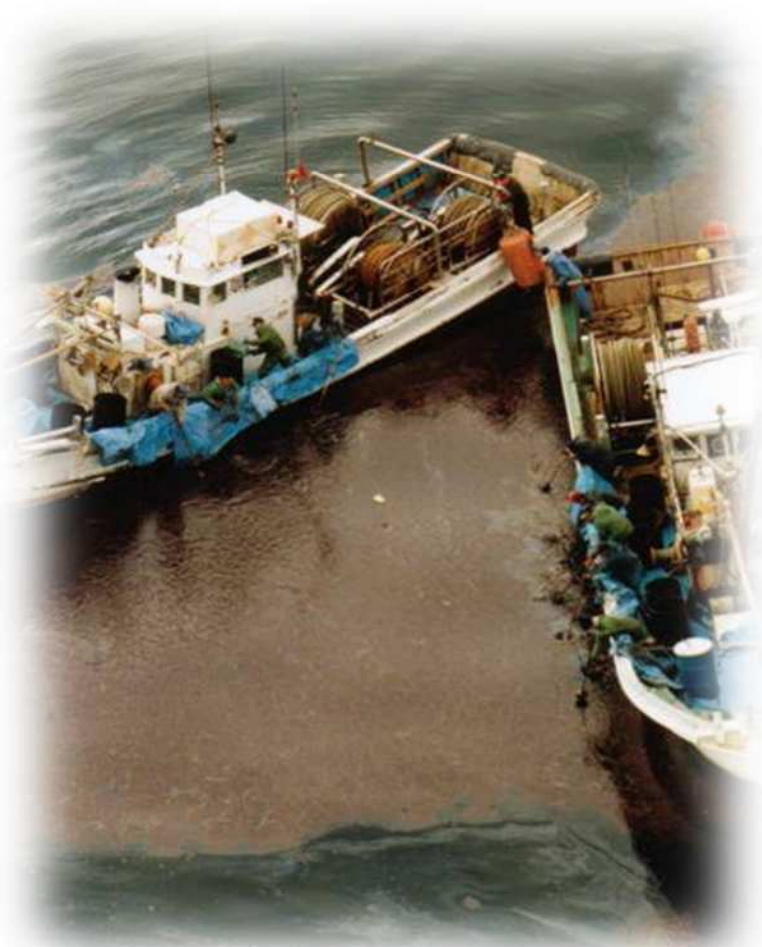
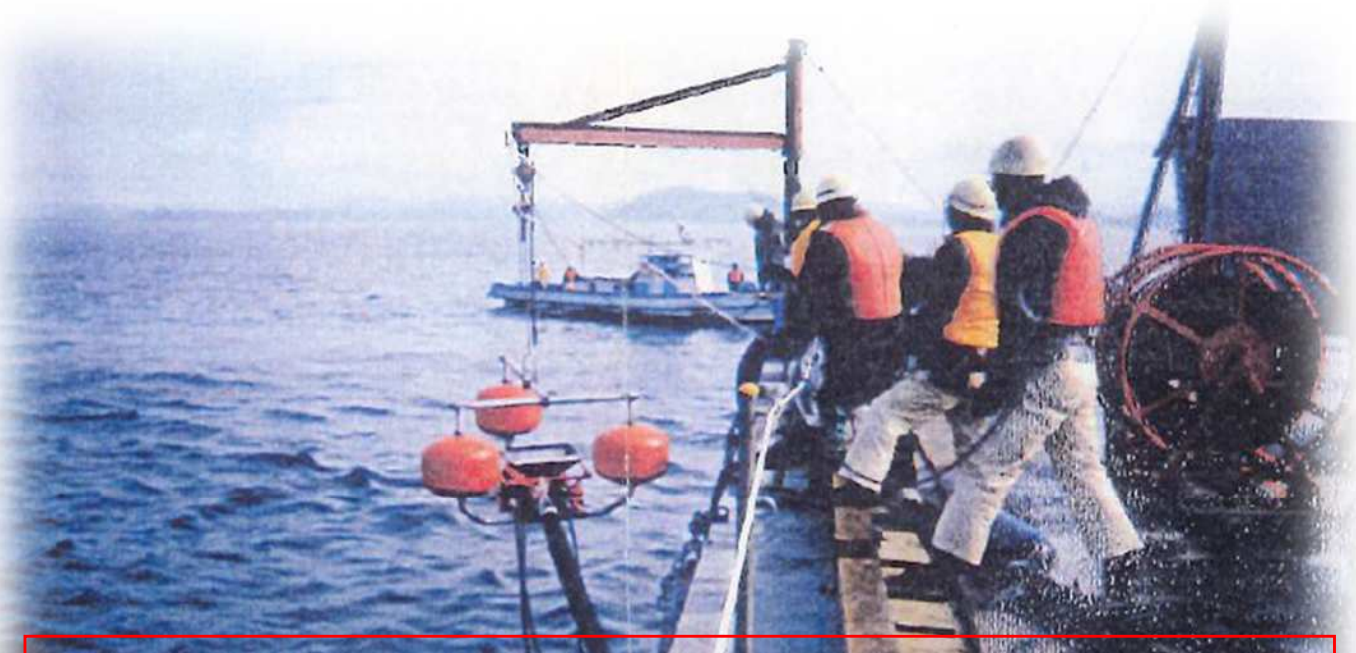
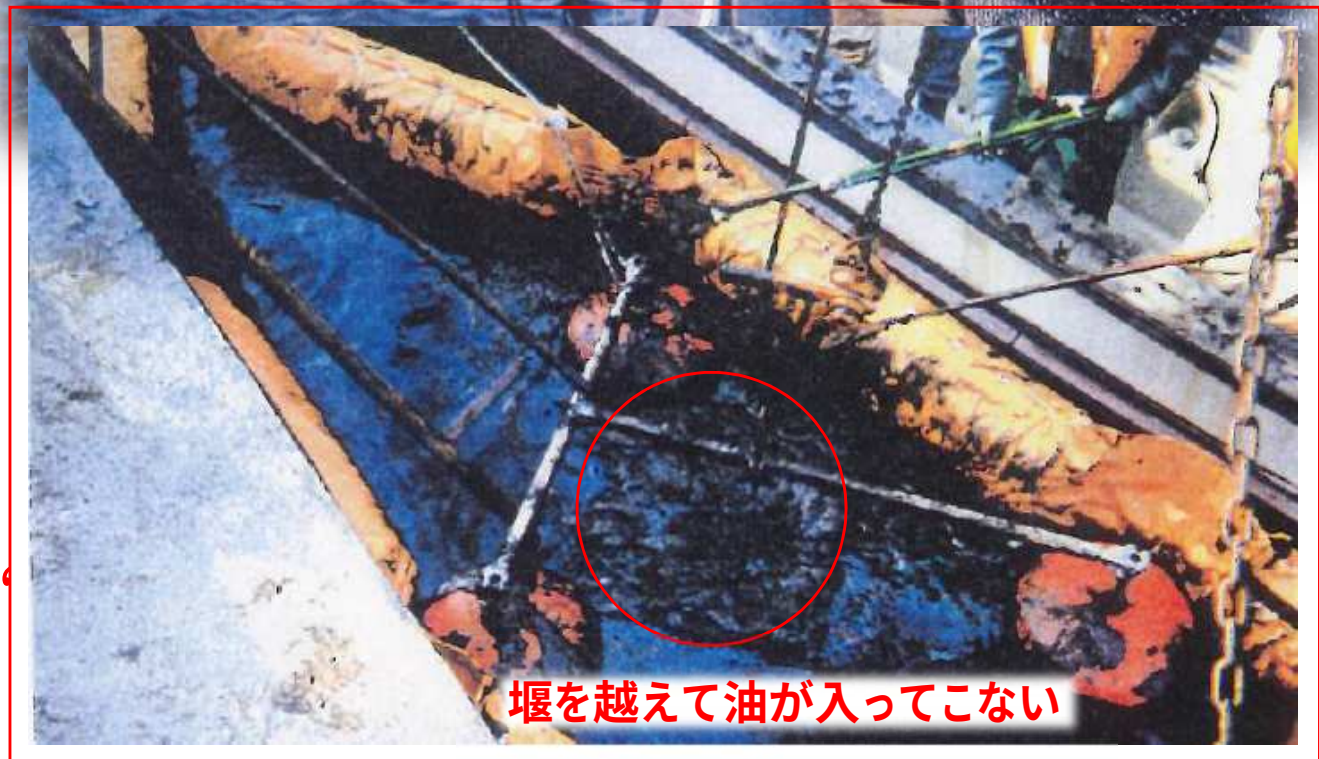
粘土のように固まった油は  
”回収機の堰を越えることはできない“

堰を越えて油が入ってこない

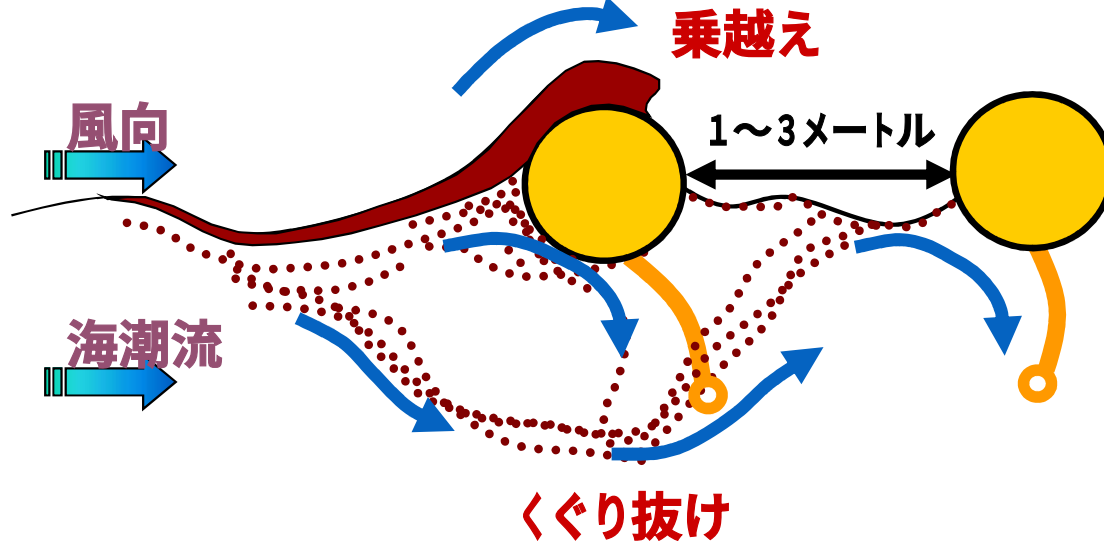
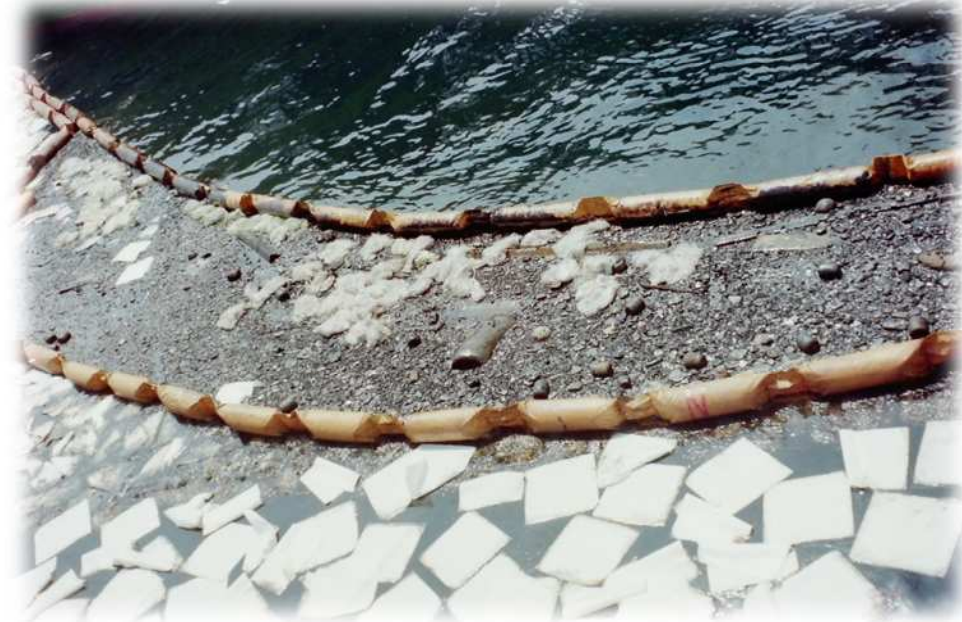
風、波により油が乗り越えてしまう

滞油能力を向上させるため油吸着材を投入
