2025 年度 譲渡予定資機材 一覧表

※譲渡資機材は各基地ごとに記載しています。  
基地所在地については本Excelファイルの別シートをご参照ください。  
※資機材の寸法、重量、能力等の仕様については、石連HP (<https://www.pcs.gr.jp/p-shikizai/syurui.html>)をご参照ください。

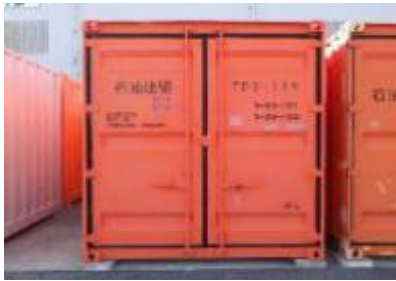
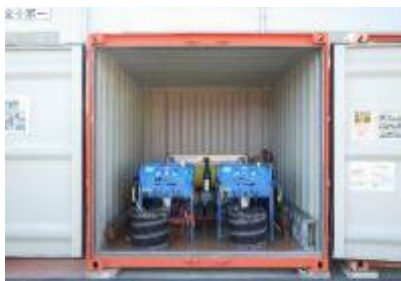
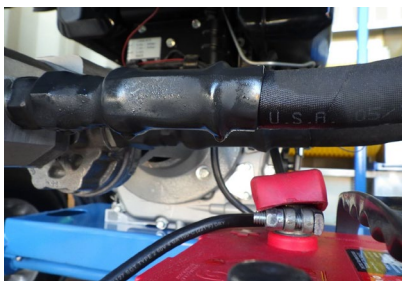
| | 資機材種類 | 処分対象資機材 | 管理番号 | 基数 | 購入年度 | 不具合の内容 | 月次点検 | 半年点検 | 年次点検 | 備考 |
|---|---|---|---|---|---|---|---|---|---|---|
| 1 | 油回収機 | TDS118 | 18 | 1式<br>(コンテナ) | 2012 | PP油圧ホースの一部から<br>作動油の漏洩あり | 毎月 | 2025/4/23 | 2024/11/25-26 | |

| | 資機材種類 | 処分対象資機材 | 管理番号 | 写真 | | | 備考 |
|---|---|---|---|---|---|---|---|
| 1 | 油回収機 | TDS118 | 18 | | | | 油圧ホースから作動油漏れあり |

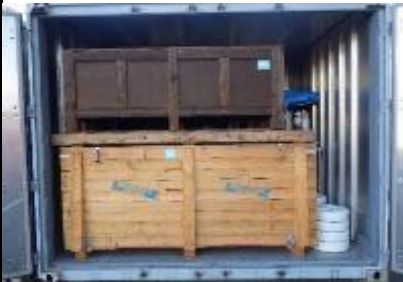
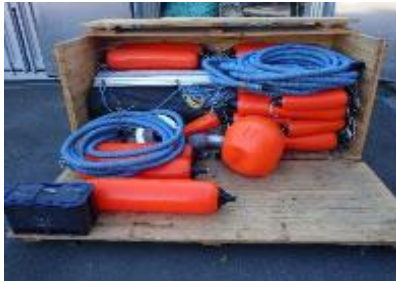
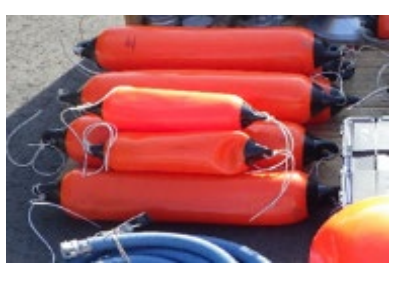
| | 資機材種類 | 処分対象資機材 | 管理番号 | 基数 | 購入年度 | 不具合の内容 | 月次点検 | 半年点検 | 年次点検 | 備考 |
|---|---|---|---|---|---|---|---|---|---|---|
| 2 | 回収油貯蔵タンク | Ro-Tank25 | 33 | 1式<br>(コンテナ) | 2008 | 付属品のフロートに変形とベ<br>タつき | 毎月 | | 2024/9/19 | 木箱での引き渡し |

| | 資機材種類 | 処分対象資機材 | 管理番号 | 写真 | | | 備考 |
|---|---|---|---|---|---|---|---|
| 2 | 回収油<br>貯蔵タンク | Ro-Tank25 | 33 | | | | <ul style="list-style-type: none"> <li>・コンテナは別木箱での引き渡し</li> <li>・付属品のフロートに変形とベタつき</li> </ul> |

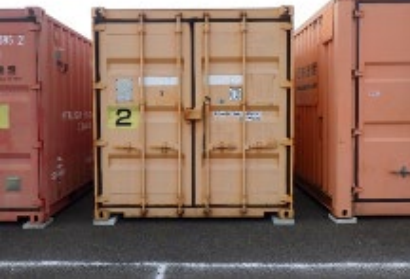
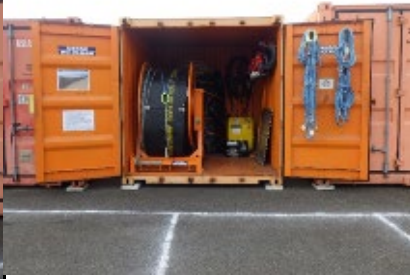
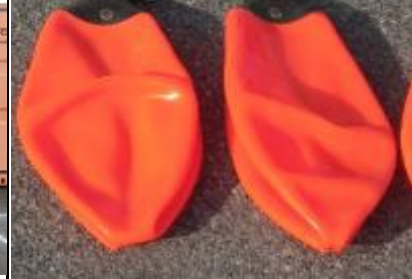
| | 資機材種類 | 処分対象資機材 | 管理番号 | 基数 | 購入年度 | 不具合の内容 | 月次点検 | 半年点検 | 年次点検 | 備考 |
|---|---|---|---|---|---|---|---|---|---|---|
| 1 | 砂浜・浅瀬用オイルフェンス | Ro-Boom Beach | 5 | 1式 | 2012 | 一部フロートにベタつき | 毎月 | 2024/4/18 | 2023/10/24 | |

| | 資機材種類 | 処分対象資機材 | 管理番号 | 写真 | | | 備考 |
|---|---|---|---|---|---|---|---|
| 1 | 砂浜・浅瀬用<br>オイルフェンス | Ro-Boom Beach | 5 | | | | フロート等の<br>ゴム類にベタ<br>付きあり |

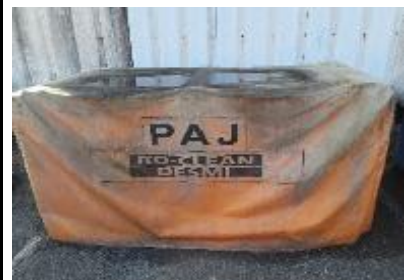
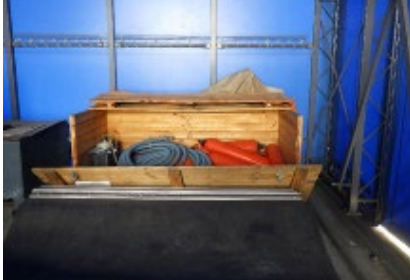
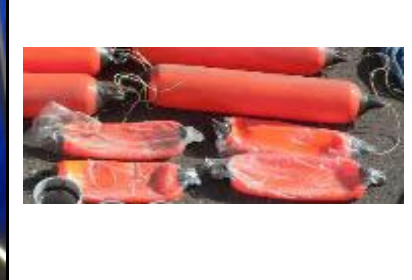
| | 資機材種類 | 処分対象資機材 | 管理番号 | 基数 | 購入年度 | 不具合の内容 | 月次点検 | 半年点検 | 年次点検 | 備考 |
|---|---|---|---|---|---|---|---|---|---|---|
| 2 | 回収油貯蔵タンク | Ro-Tank25 | 16 | 1式 | 2008 | 一部フロートにベタつき | 毎月 | | 2024/5/29 | 木箱での引き渡し |

| | 資機材種類 | 処分対象資機材 | 管理番号 | 写真 | | | 備考 |
|---|---|---|---|---|---|---|---|
| 2 | 回収油<br>貯蔵タンク | Ro-Tank25 | 16 | | | | ・コンテナなし<br>木箱での引き<br>渡し<br>・フロート等の<br>ゴム類にベタ<br>付きあり |

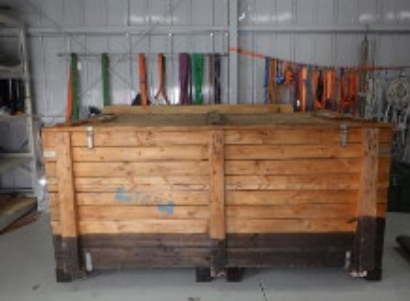
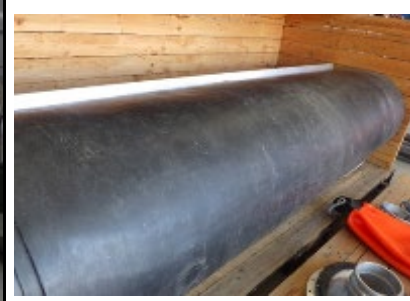
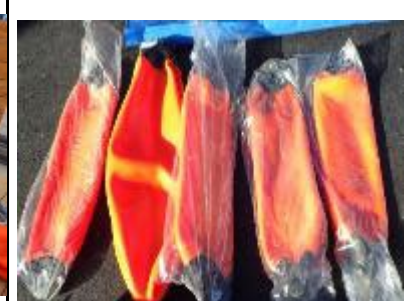
| | 資機材種類 | 処分対象資機材 | 管理番号 | 基数 | 購入年度 | 不具合の内容 | 月次点検 | 半年点検 | 年次点検 | 備考 |
|---|---|---|---|---|---|---|---|---|---|---|
| 1 | 回収油貯蔵タンク | Ro-Tank25 | 21 | 1式 | 2008 | タンク表面に一部白粉散<br>見。パイの一部にベタつき | 毎月 | | 2025/5/9 | 木箱での引き渡し |

| | 資機材種類 | 処分対象資機材 | 管理番号 | 写真 | | | 備考 |
|---|---|---|---|---|---|---|---|
| 1 | 回収油<br>貯蔵タンク | Ro-Tank25 | 21 | | | | ・コンテナなし<br>木箱での引き<br>渡し<br>・タンク表面に<br>一部白粉散<br>見。<br>・ブイの一部<br>にベタつき |

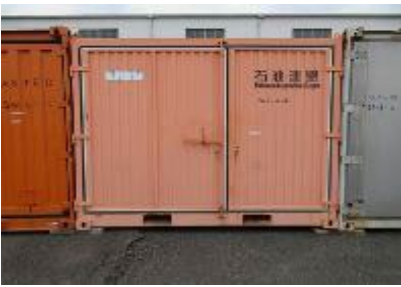
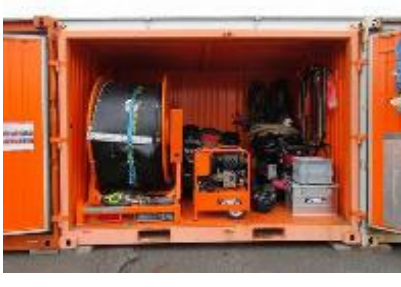
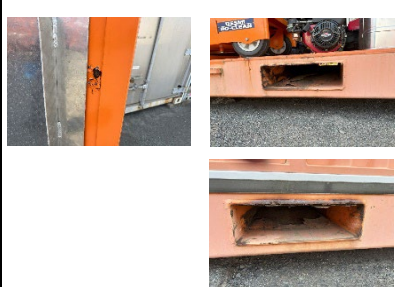
| | 資機材種類 | 処分対象資機材 | 管理番号 | コンテナ<br>一台当たり基数 | 購入年度 | 不具合の内容 | 月次点検 | 半年点検 | 年次点検 | 備考 |
|---|---|---|---|---|---|---|---|---|---|---|
| 1 | 砂浜・浅瀬用オイルフェンス | Ro-Boom Beach | 8 | 1式 | 2013 | コンテナの一部に錆等発生 | 毎月 | 2024/5/23 | 2025/2/25-26 | 過去に充気ブローワーに重大な故障あ<br>り（現在は修理済み） |

| | 資機材種類 | 処分対象資機材 | 管理番号 | 写真 | | | 備考 |
|---|---|---|---|---|---|---|---|
| 1 | 砂浜・浅瀬用<br>オイルフェンス | Ro-Boom Beach | 8 | | | | 過去に充気ブローに重大な故障あり。<br>(現在は修理済み)<br><br>コンテナの一部に錆等発生 |

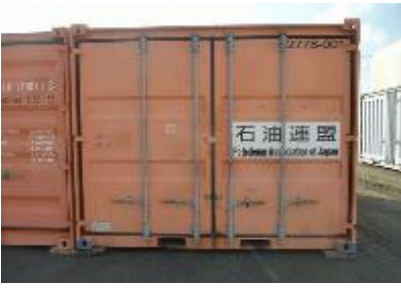
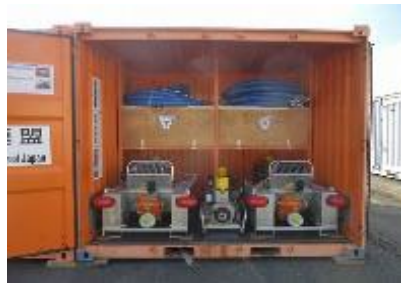
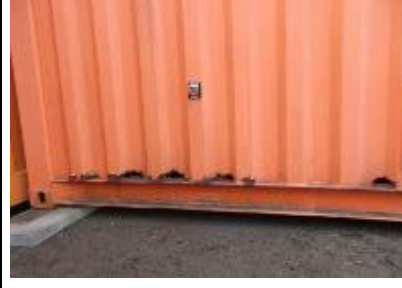
| | 資機材種類 | 処分対象資機材 | 管理番号 | コンテナ<br>一台当たり基数 | 購入年度 | 不具合の内容 | 月次点検 | 半年点検 | 年次点検 | 備考 |
|---|---|---|---|---|---|---|---|---|---|---|
| 2 | 油回収機 | Komara Star | 15 | 1式 | 2012 | コンテナの一部に発錆、損<br>傷を確認 | 毎月 | 2024/10/23 | 2025/3/4.5 | |

| | 資機材種類 | 処分対象資機材 | 管理番号 | 写真 | | | 備考 |
|---|---|---|---|---|---|---|---|
| 2 | 油回収機 | Komara Star | 15 | | | | コンテナ、側面に発錆による破孔あり |

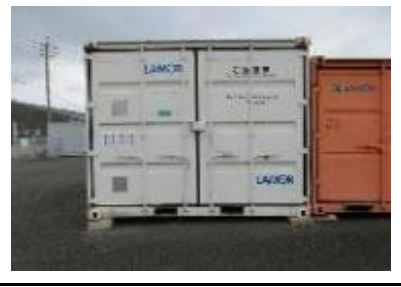
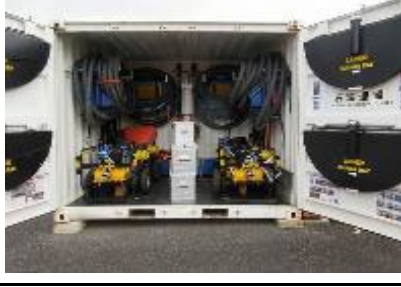
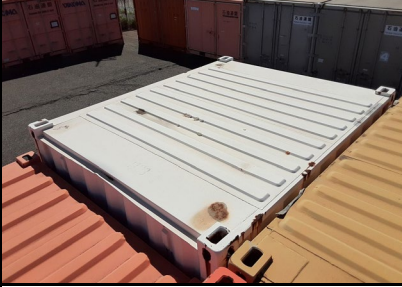
| | 資機材種類 | 処分対象資機材 | 管理番号 | コンテナ<br>一台当たり基数 | 購入年度 | 不具合の内容 | 月次点検 | 半年点検 | 年次点検 | 備考 |
|---|---|---|---|---|---|---|---|---|---|---|
| 3 | 油回収機 | Mini Max25 | 16 | 1式 | 2014 | コンテナの一部に発錆、損<br>傷を確認。<br>故障が多く発生 | 毎月 | 2024/10/15 | 2023/6/14-15 | |

| | 資機材種類 | 処分対象資機材 | 管理番号 | 写真 | | | 備考 |
|---|---|---|---|---|---|---|---|
| 3 | 油回収機 | Mini Max25 | 16 | | | | ・コンテナ上面に発錆による破孔あり<br>・故障が多く発生 |

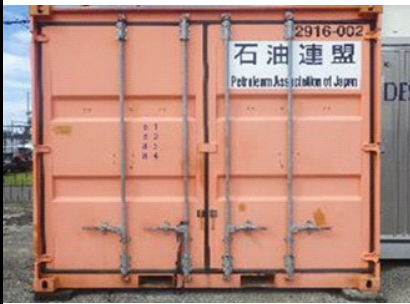
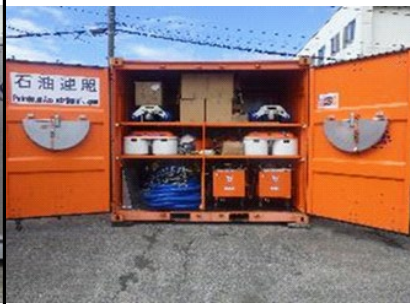
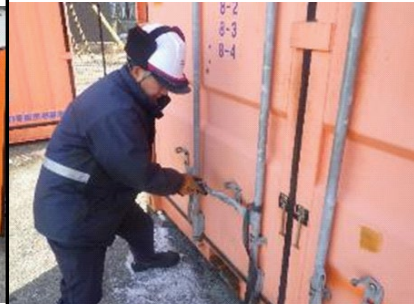
| | 資機材種類 | 処分対象資機材 | 管理番号 | 基数 | 購入年度 | 不具合の内容 | 月次点検 | 半年点検 | 年次点検 | 備考 |
|---|---|---|---|---|---|---|---|---|---|---|
| 1 | 油回収機 | Komara 15 Duplex | 8 | 1式 | 2013 | コンテナの状態著しく悪い<br>（扉開閉が困難） | 毎月 | 2024/9/19 | 2025/4/16-17 | |

| | 資機材種類 | 処分対象資機材 | 管理番号 | 写真 | | | 備考 |
|---|---|---|---|---|---|---|---|
| 1 | 油回収機 | Komara 15 Duplex | 8 | | | | コンテナの歪みにより扉開閉が困難 |

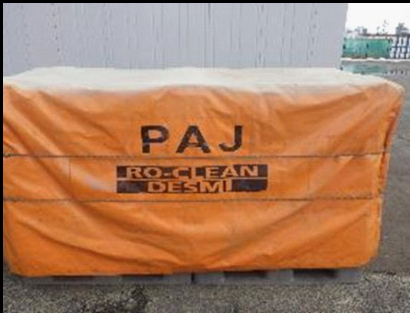
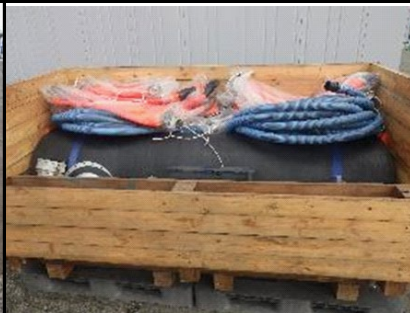
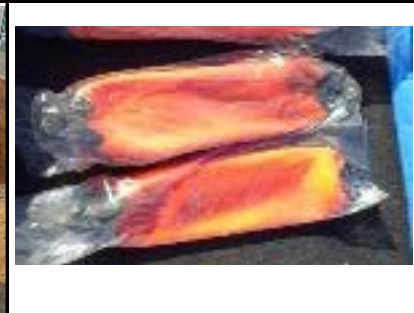
| | 資機材種類 | 処分対象資機材 | 管理番号 | 基数 | 購入年度 | 不具合の内容 | 月次点検 | 半年点検 | 年次点検 | 備考 |
|---|---|---|---|---|---|---|---|---|---|---|
| 2 | 回収油貯蔵タンク | Ro-Tank25 | 13 | 1式 | 2008 | 保管用木箱の劣化<br>フロート等の一部にベタ付き<br>あり | 毎月 | | 2024/11/13 | 木箱での引き渡し |

| | 資機材種類 | 処分対象資機材 | 管理番号 | 写真 | | | 備考 |
|---|---|---|---|---|---|---|---|
| 2 | 回収油<br>貯蔵タンク | Ro-Tank25 | 13 | | | | コンテナなし<br>木箱での引き渡し(木箱劣化あり)<br>フロート等の一部にベタ付きあり |
