# アモルゴス号事故と 台湾における 油流出対応システムの確立

**Mr. Shean-Rong Cheng, Director General  
Bureau of Water Quality Protection  
Environment Protection Administration**

2002年3月6日

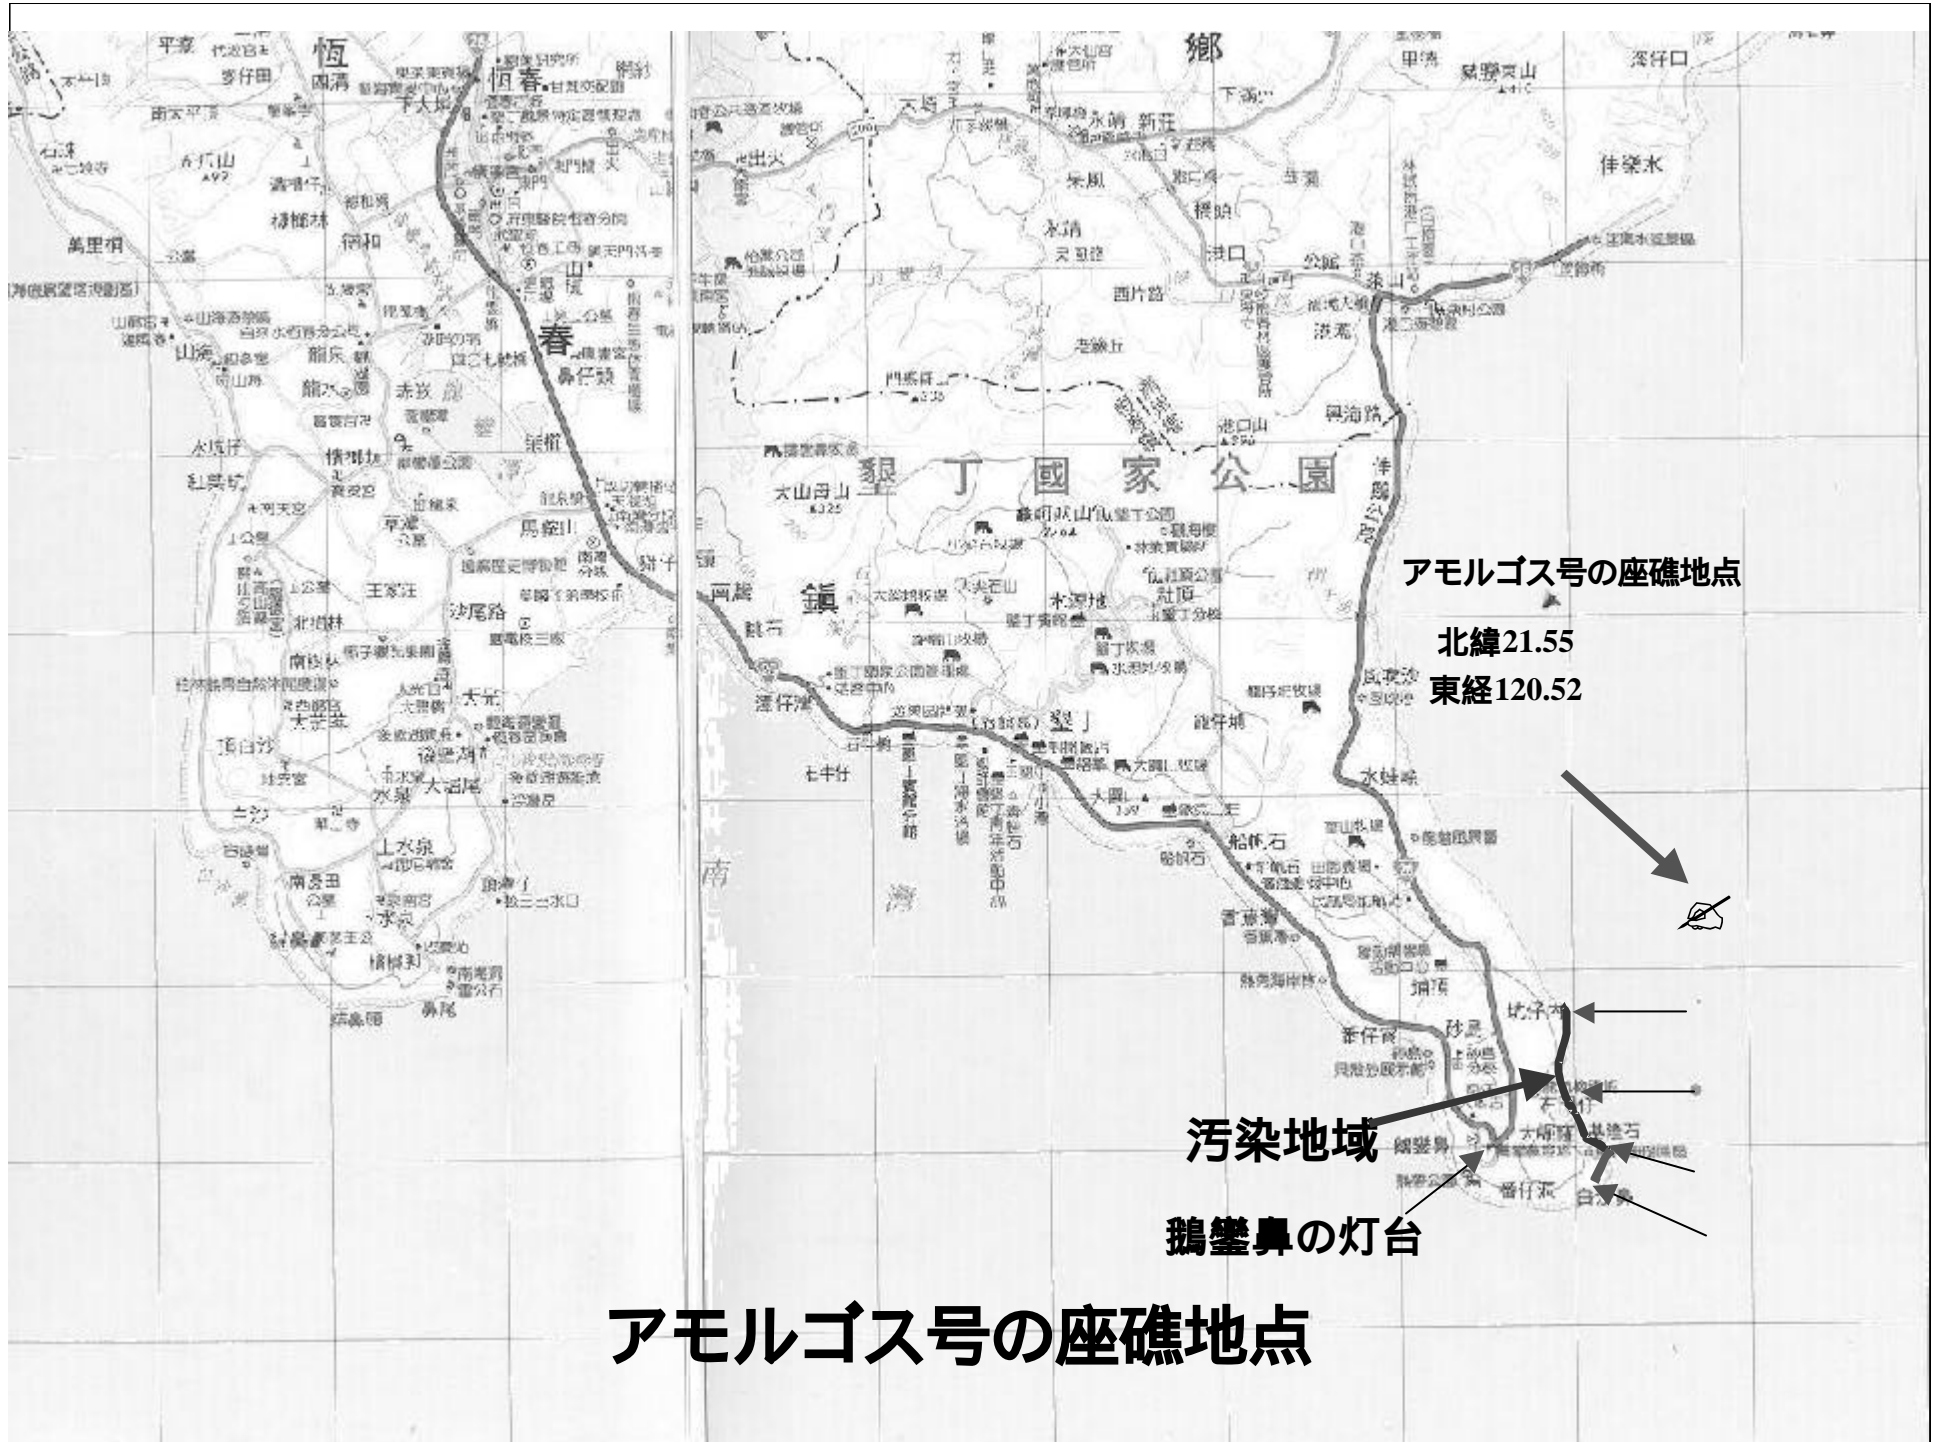
北緯21.55

東経120.52

汚染地域

鵝鑾鼻の灯台

アモルゴス号の座礁地点
