## モンタラ油田プラットフォーム油流出対応の教訓と今後への提言

Toby Stone – General Manager – Marine Environment Division  
Maritime Emergency Response Commander  
Australian Maritime Safety Authority

# モンタラ油井プラットフォーム事故

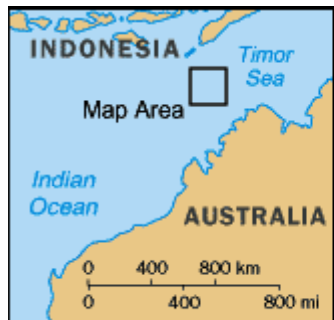
2009年8月21日（金） 西オーストラリア標準時 午前5時30分  
モンタラ油井プラットフォーム、ウェスト・アトラス掘削リグ、  
オーストラリア沿岸北西140海里。油井からの炭化水素の制御不能な噴出。  
当初の推定では64トン/日。所有者：PTTEPオーストラレーシア

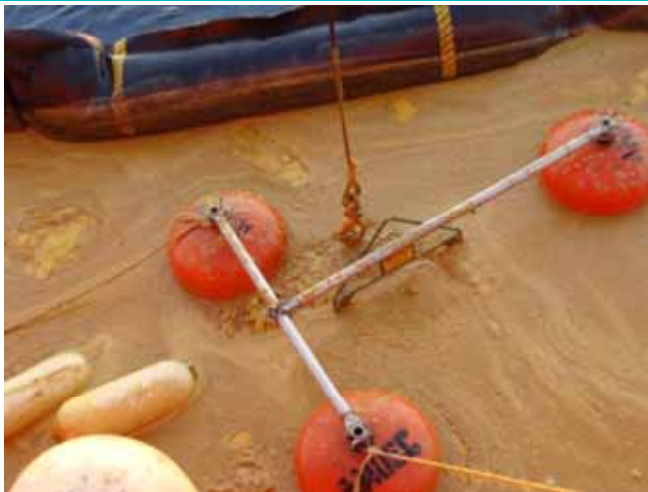
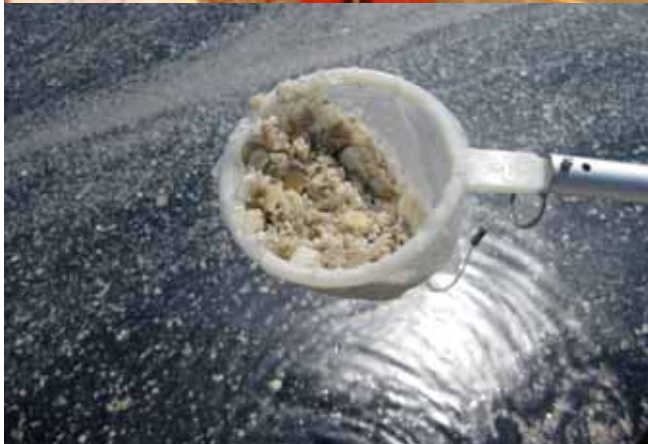
## モンタラ原油

- ・ 混乱—原油か、コンデンセートか
- ・ 非持続性油は次のように定義されている：

非持続性油の定義 (US EPA)：

340°Cで50容量%以上留出

370°Cで95容量%以上留出

- ・ モンタラ原油：

- ▶ 340°Cで59容量%留出
- ▶ 370°Cで71.3容量%留出
- ▶ グループ3の油に相当
