中国大連における「7.16事故」 清掃活動のレビューと評価

中国遼寧省MSA

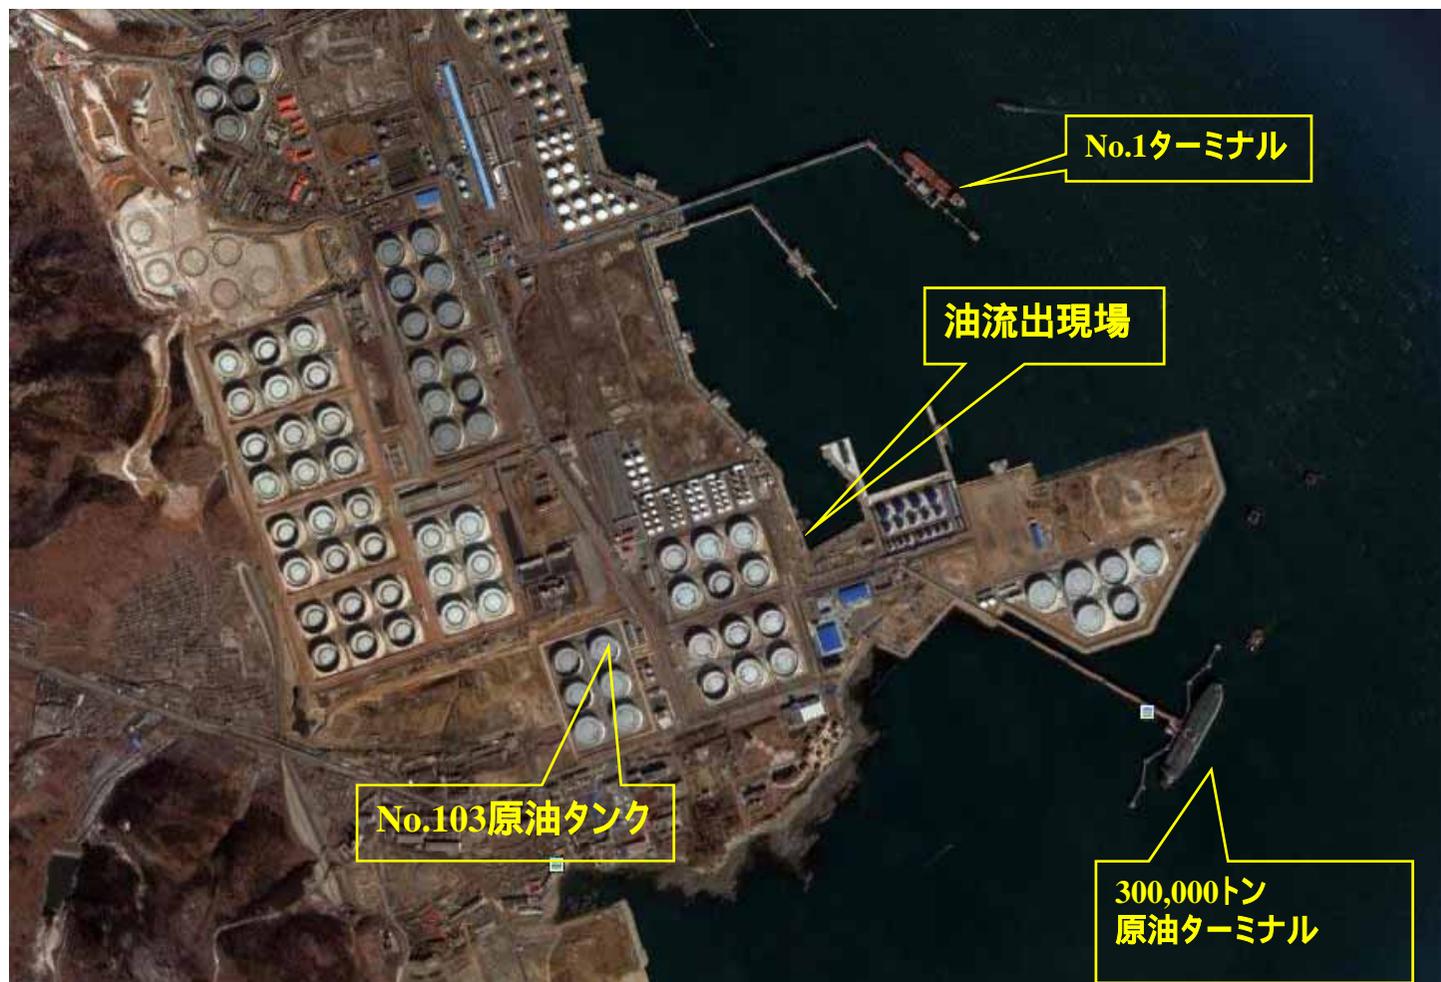
海上油流出現場：大連新港、作業船棧橋

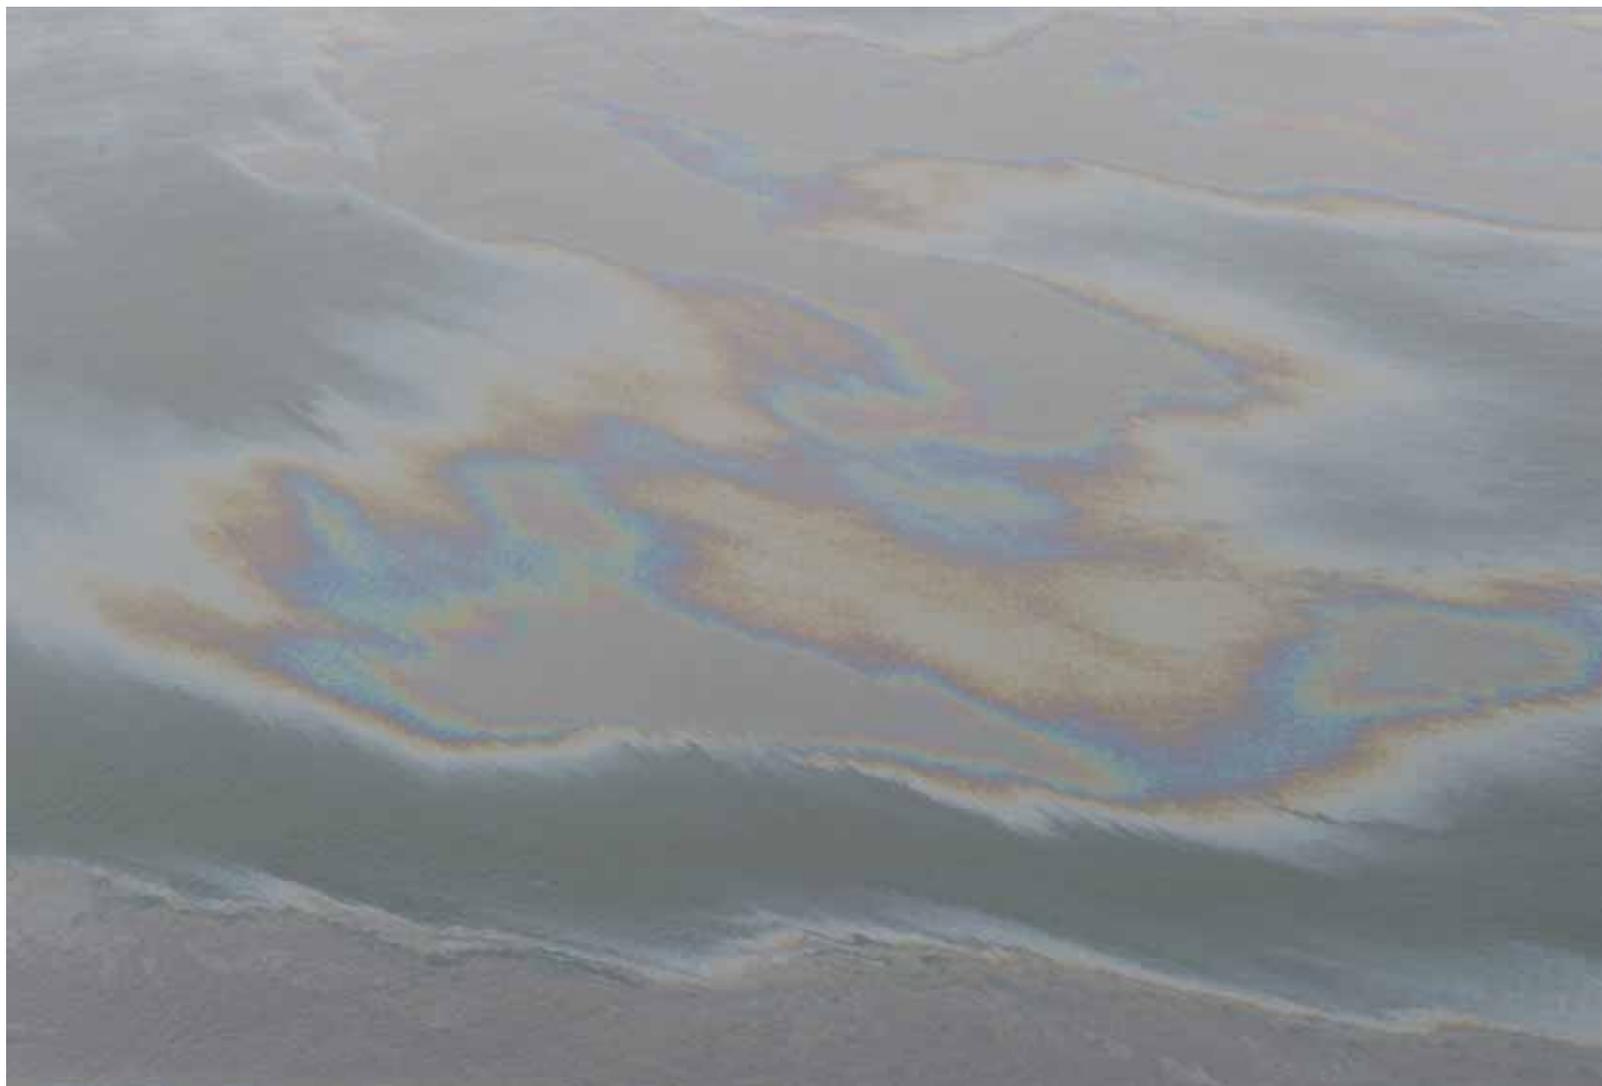
- 航空写真、2010年7月17日

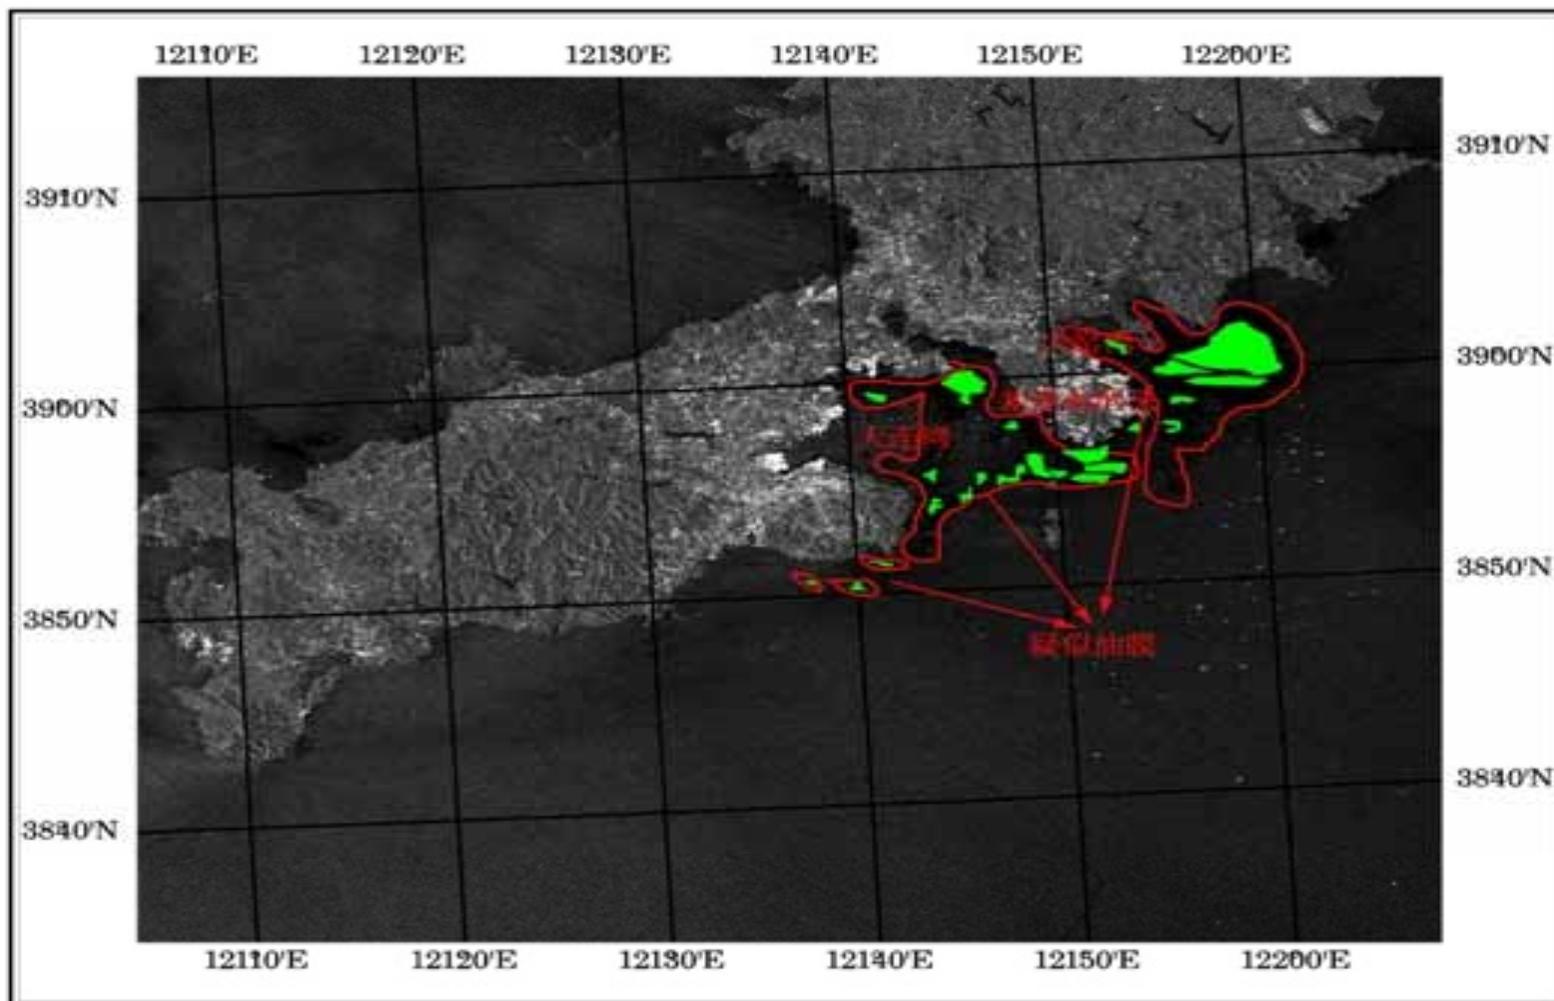
Radarsat-2衛星画像で示された流出油の拡散状況、
2010年7月19日17時47分

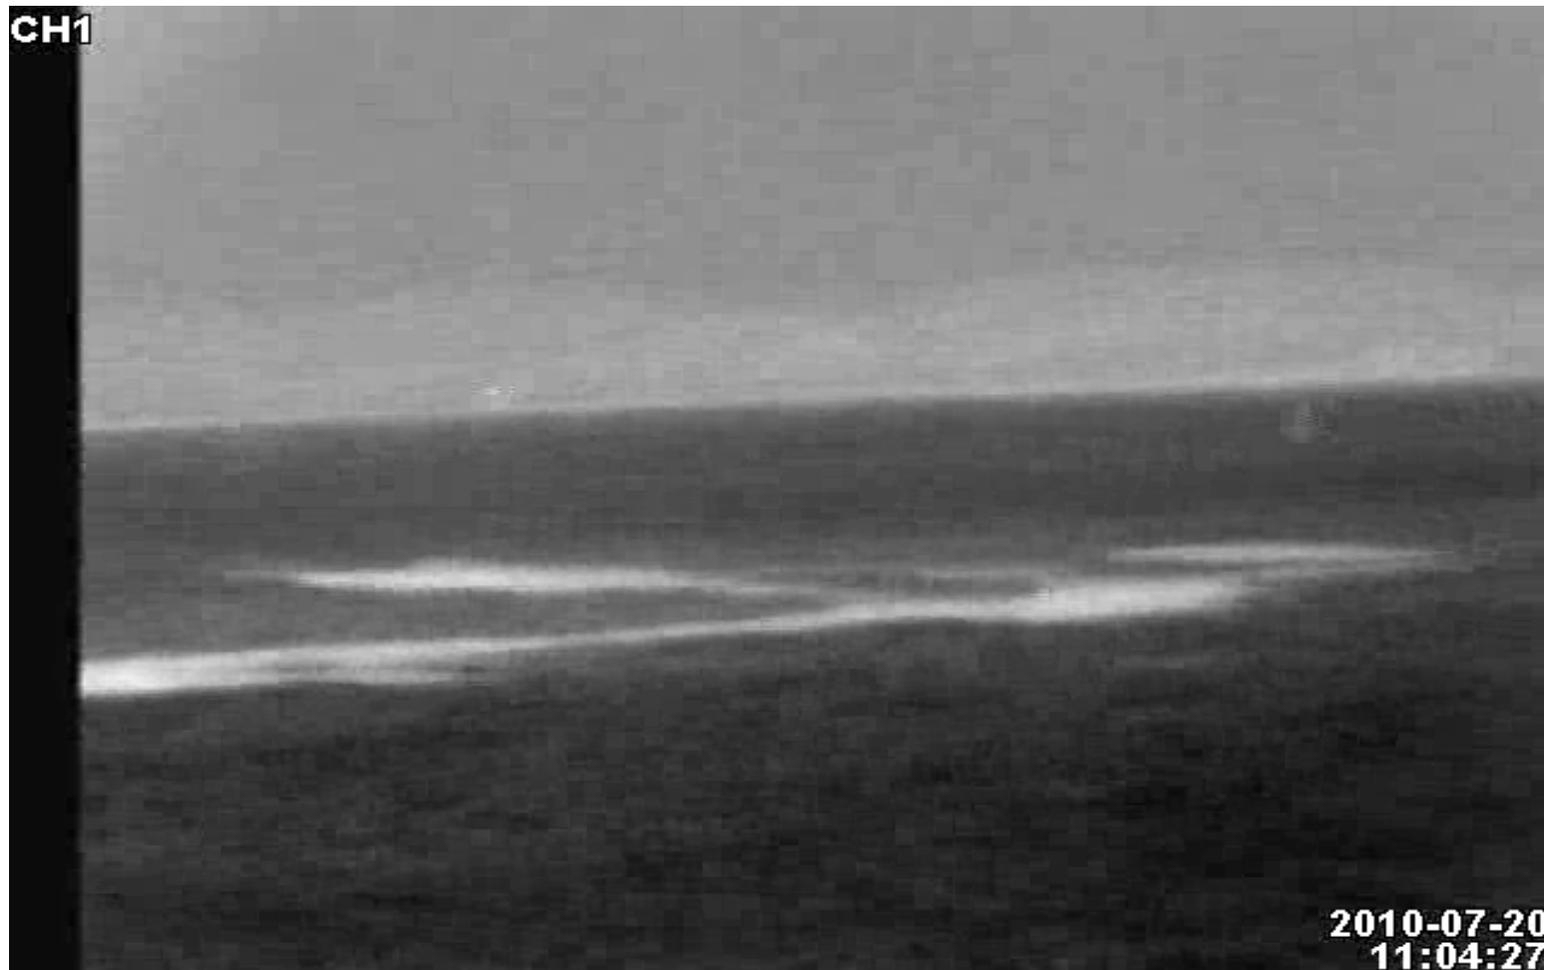
汚染された海域の熱赤外線画像
2010年7月20日

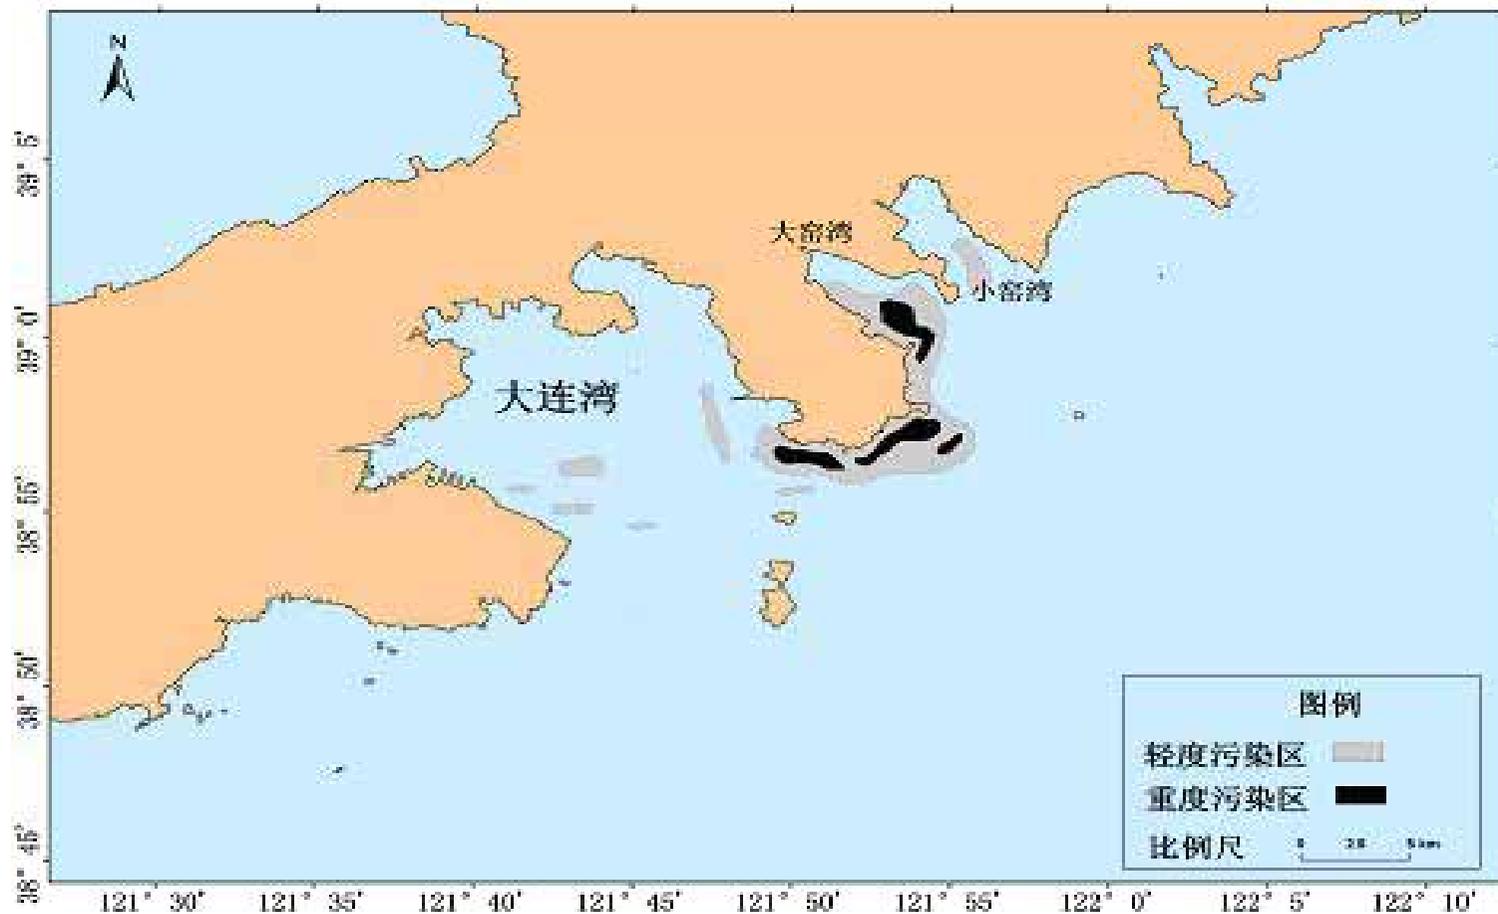
海上における流出油の拡散、2010年7月20日

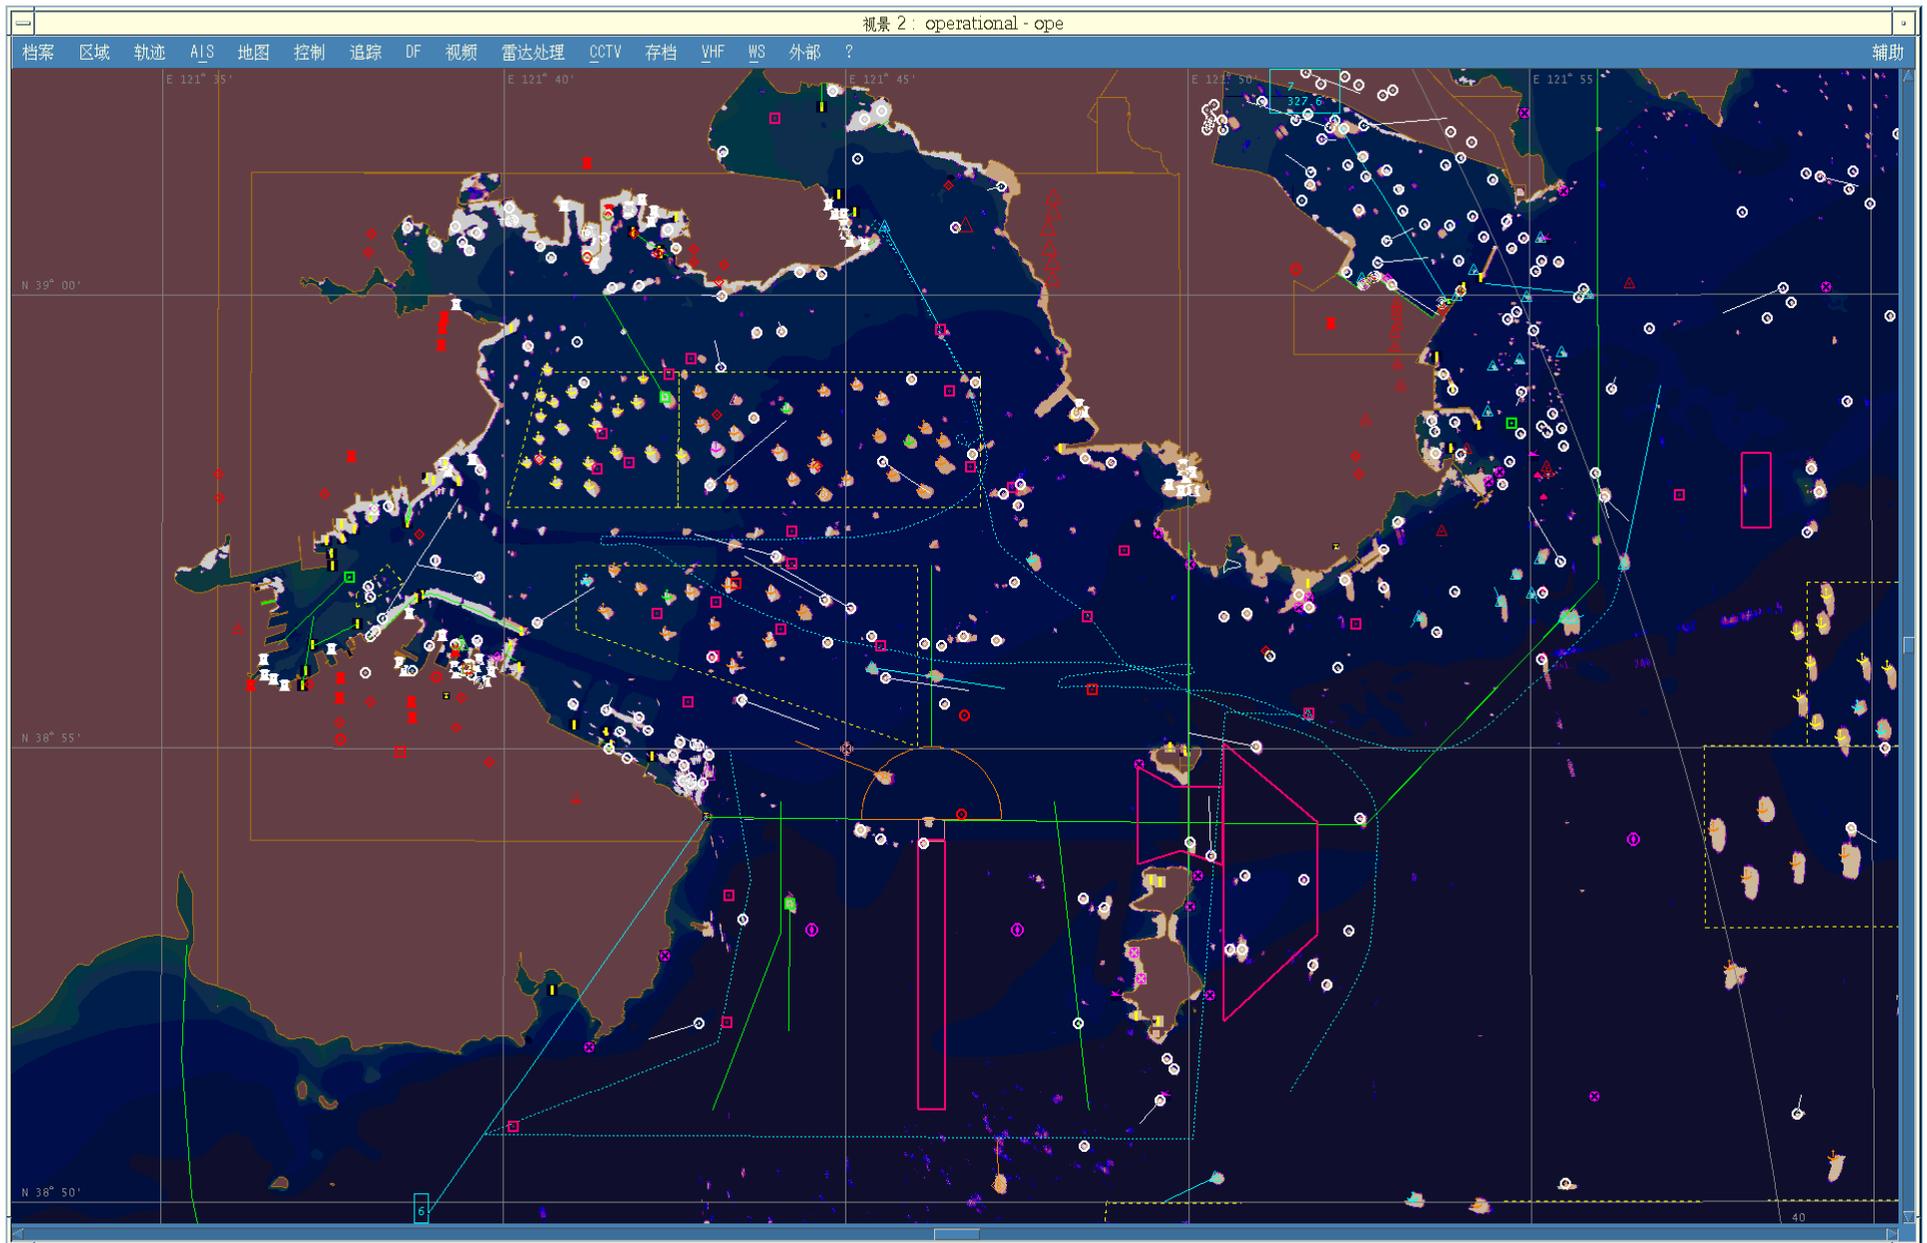
海上交通サービスシステムによる船舶の退避

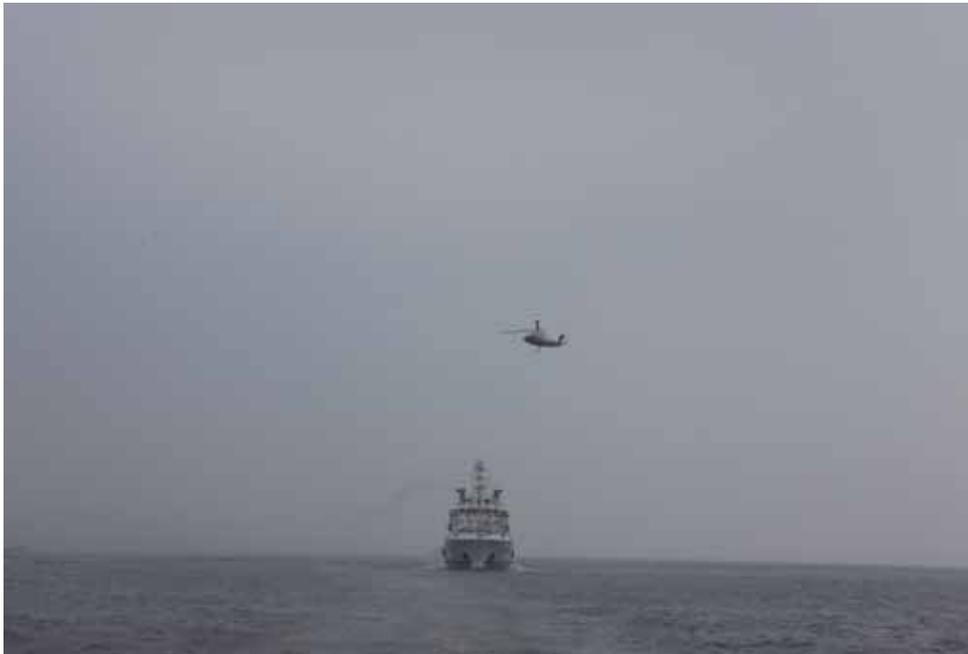
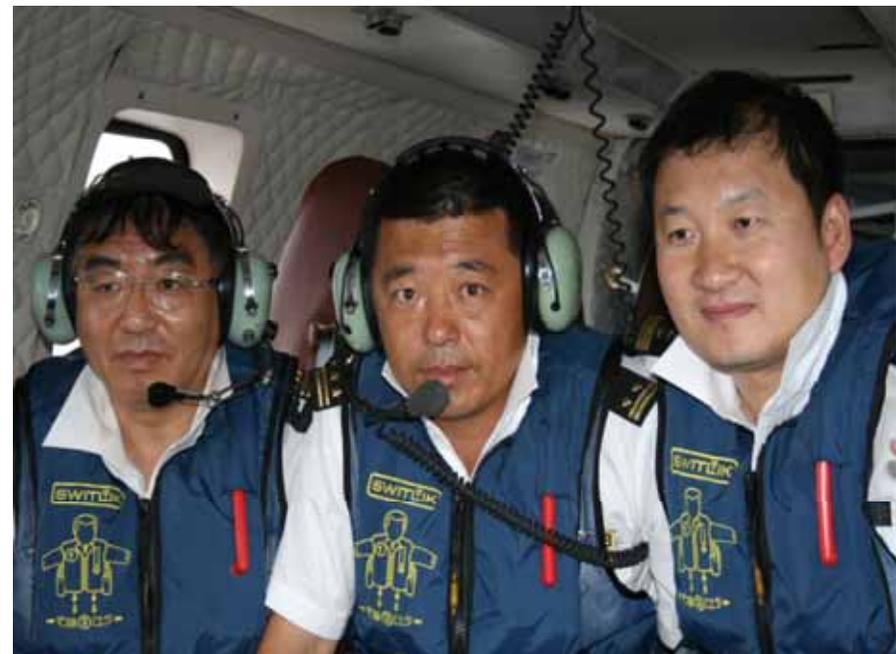
航空機および船舶によるモニタリング

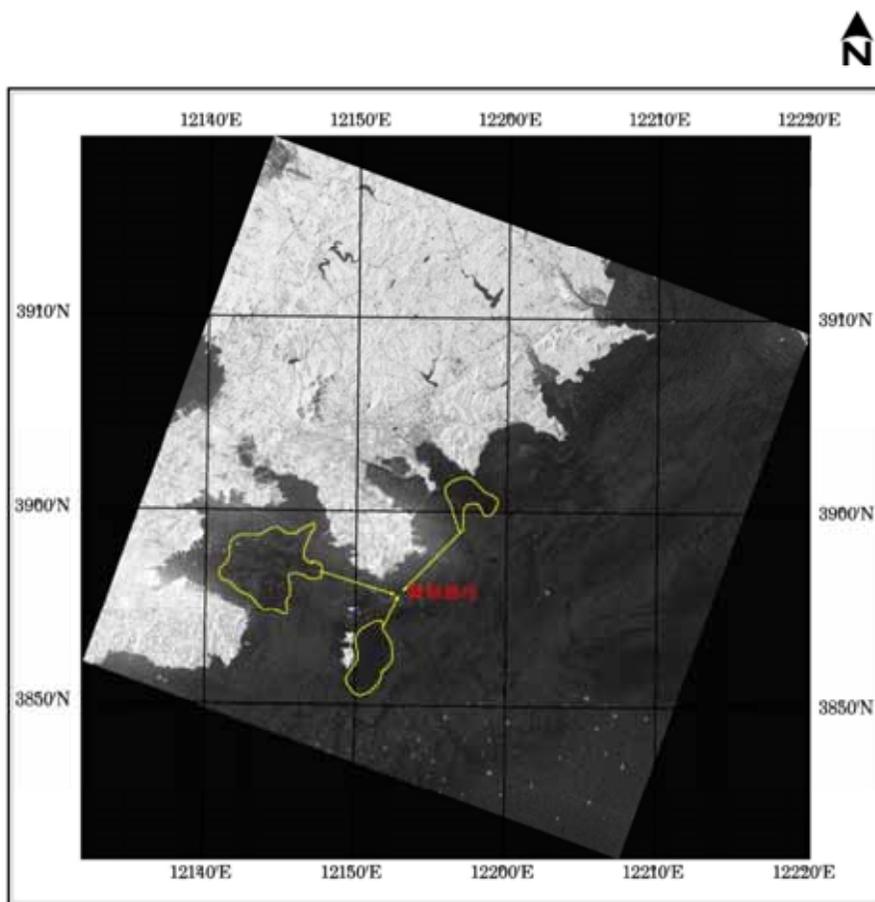
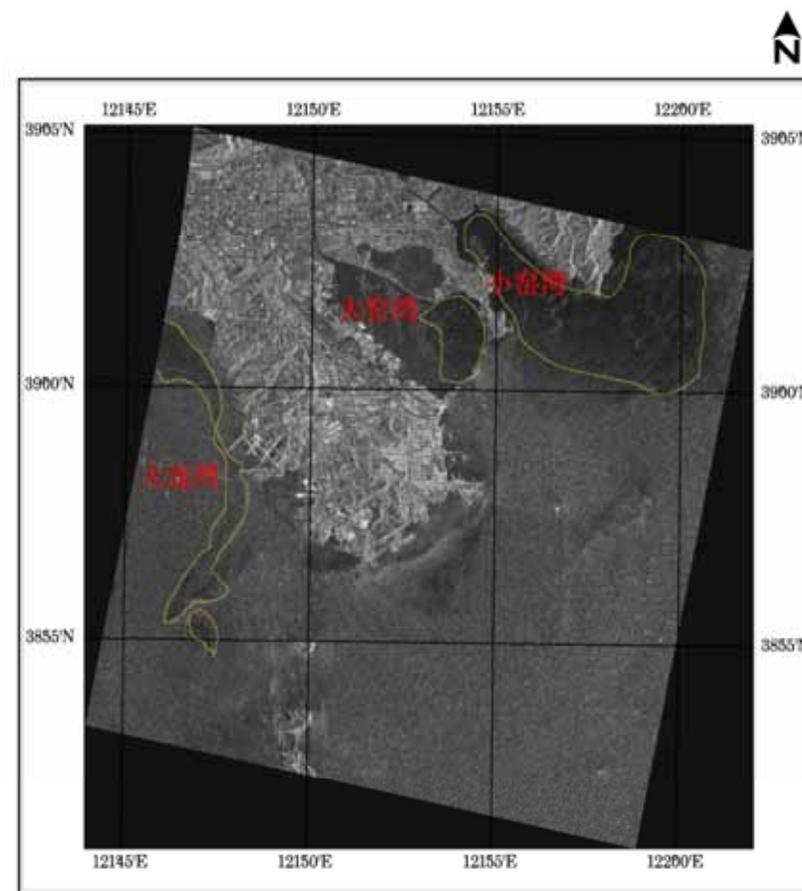
Radarsat-2衛星によるモニタリング

- 衛星画像の読み取りによる流出油拡散範囲の解析
- 航空機と船舶のモニタリングによって正確な情報が得られ、流出油の拡散状況の地図を作成できた
- 油追跡・警報ブイによって油膜の位置を発見できた
- 流出油予測システムによって流出油漂流の全般的な傾向を予測できた

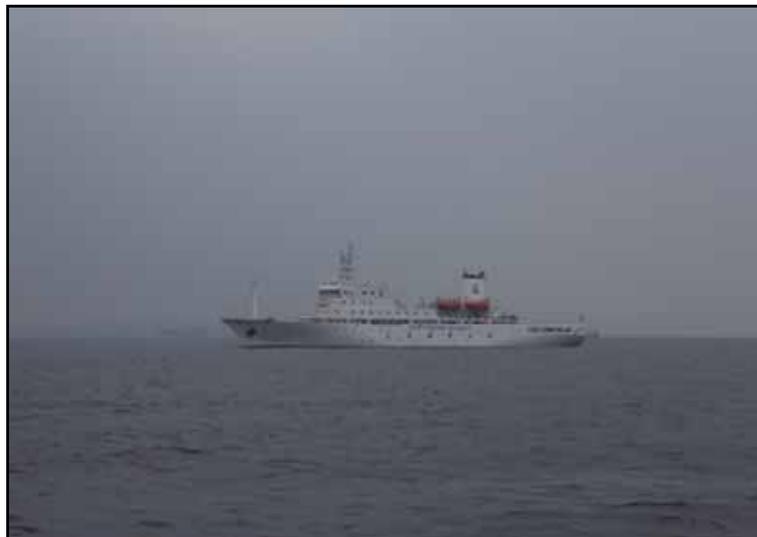
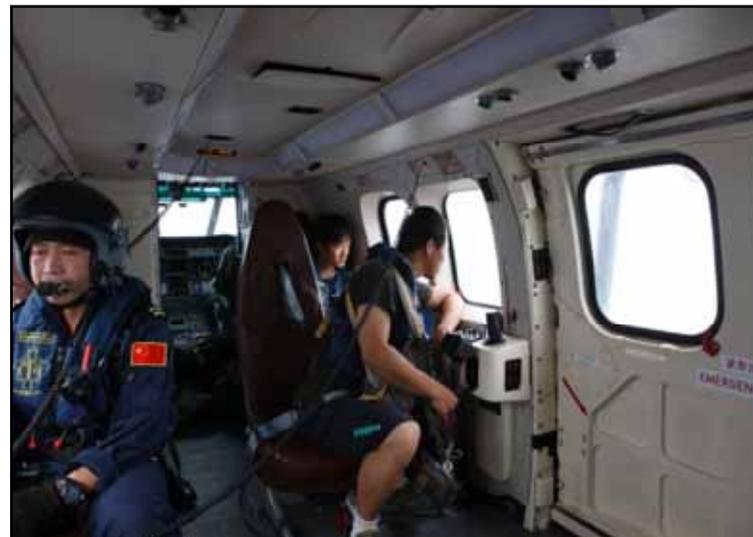
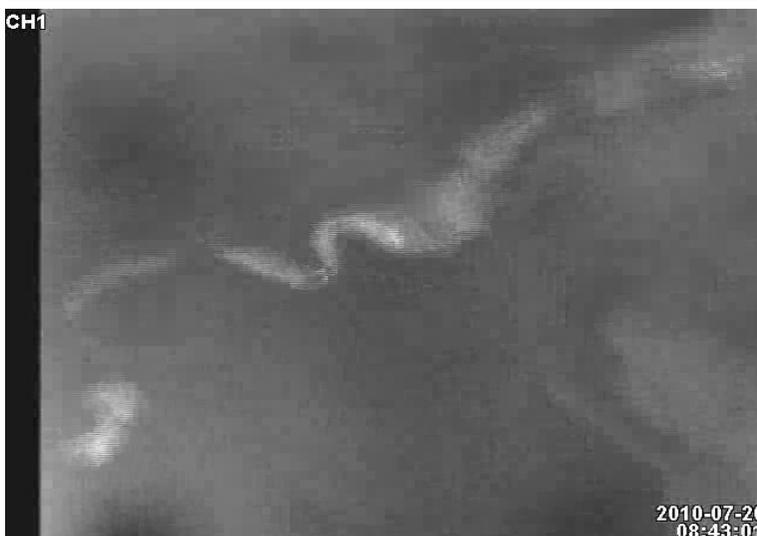
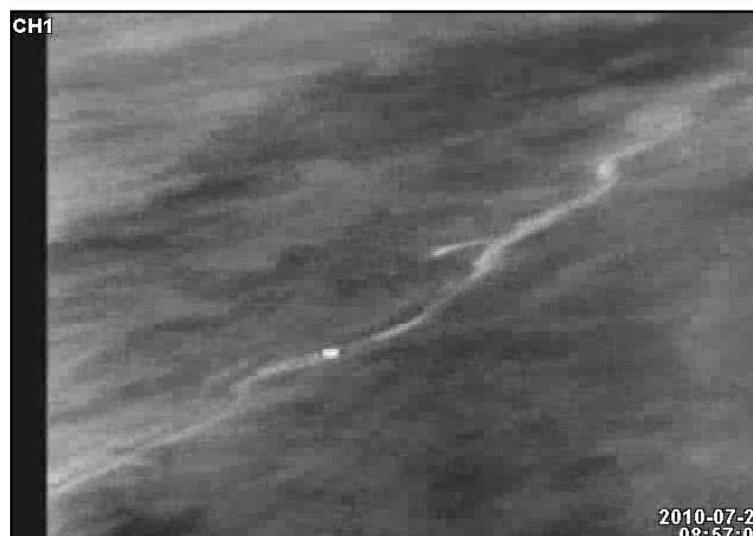
レーダーモニタリングおよび熱赤外線モニタリング

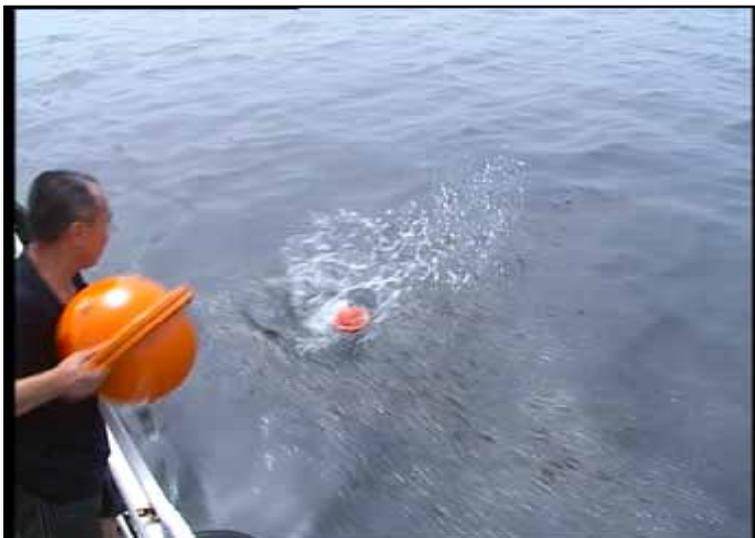
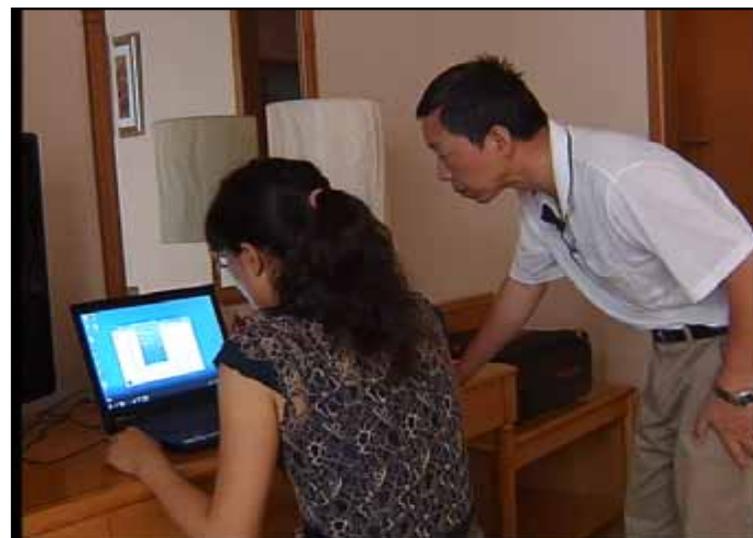
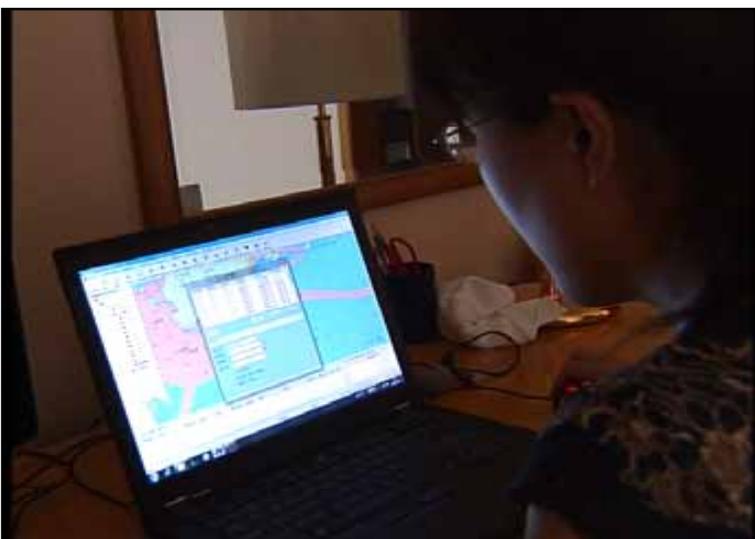
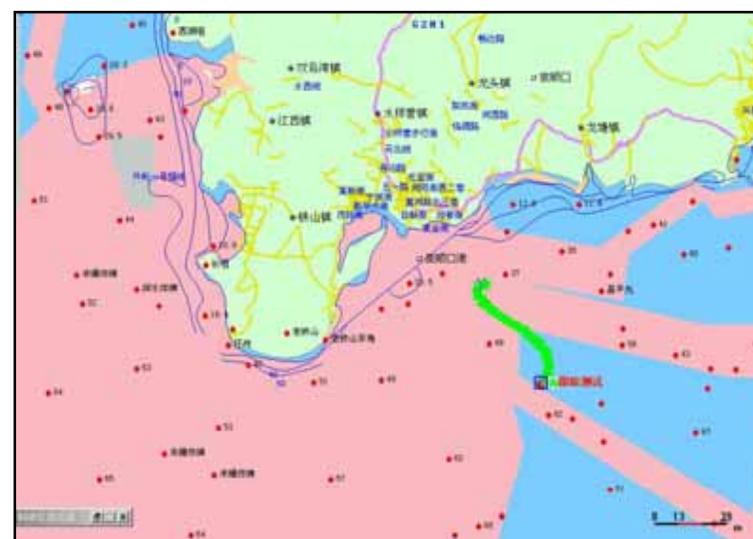
流出油追跡ブイ

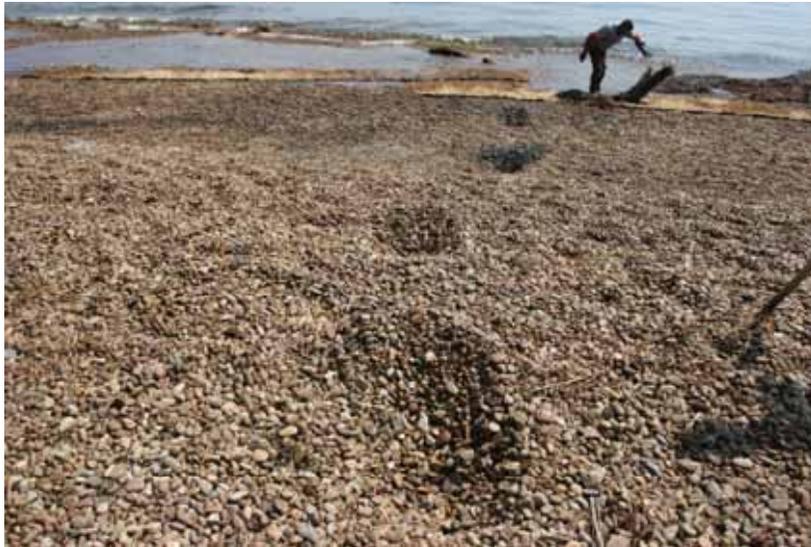
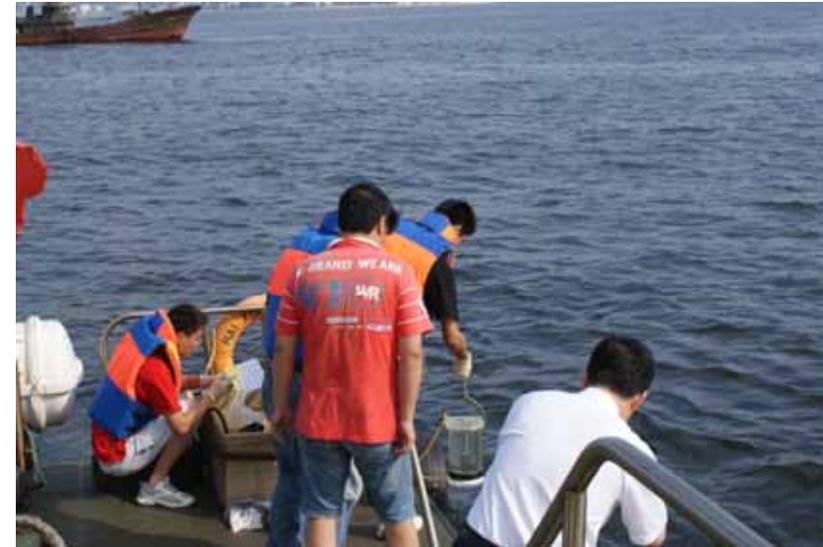
試料採取

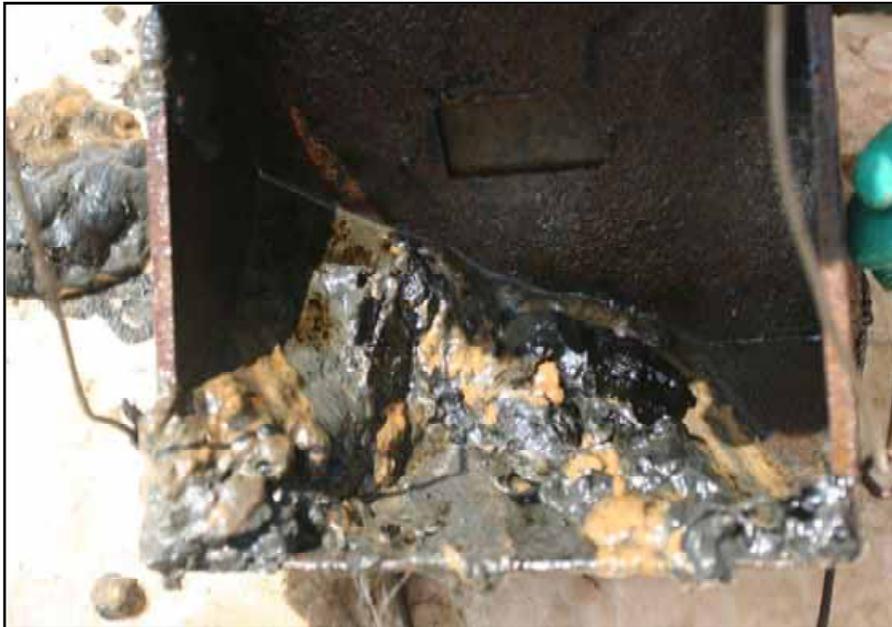
海底の試料採取および潜水調査
