# サンチ号:ITOPFの観点

Alex Hunt

ITOPFテクニカル・チーム・マネージャー

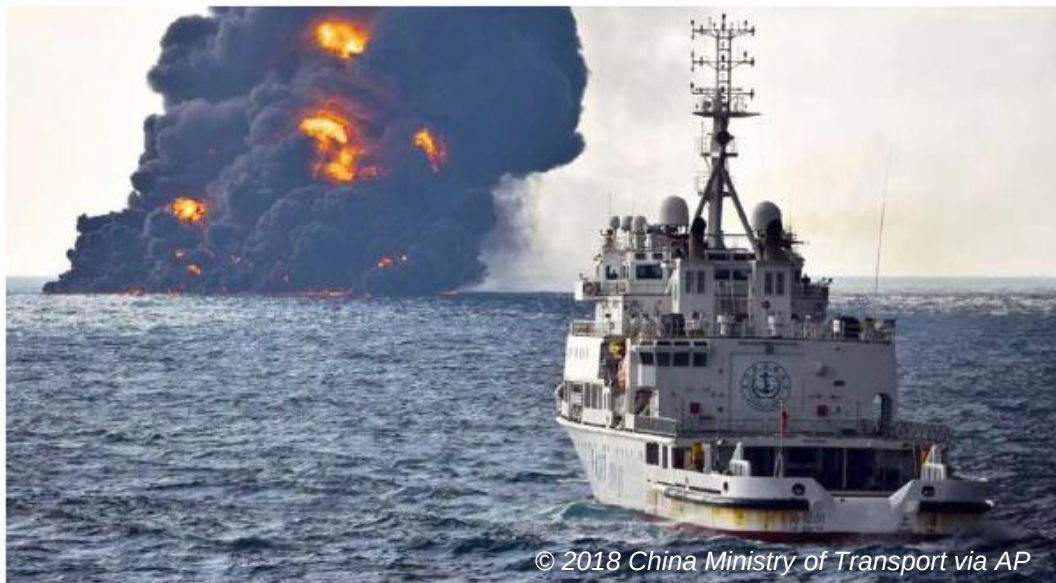
- 1月14日正午頃、大爆発
- 本船が炎に包まれる – 対応部隊は後退
- 16:45頃、サンチ号は115mの海底に沈没
- 火は1月15日の朝まで燃え続けた

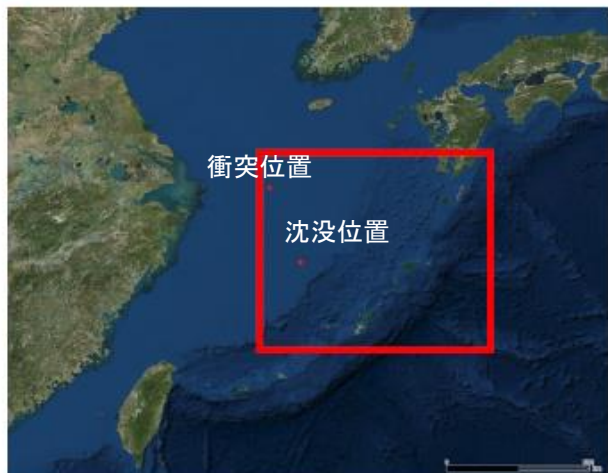
COSMO-SkyMed  
SAR(合成開口レーダー)  
2018-01-17  
21:11

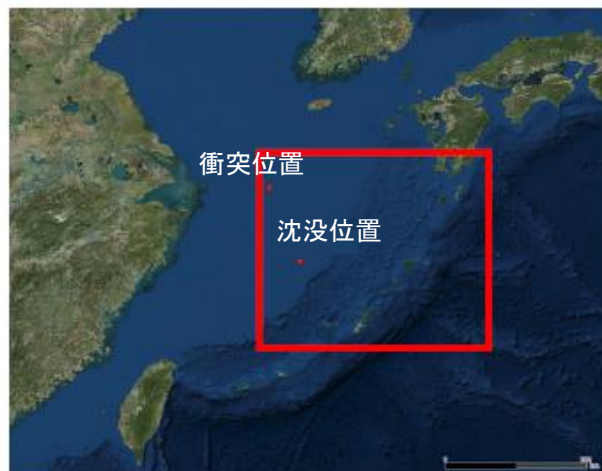
油漂流モデル作成 – GNOME(米国海洋大気庁)と  
1月20日取得の衛星画像を使用

2018年1月27日の予測

油の位置:

- 高確率
- 可能性あり
