# バリクパパン油流出事故における 油流出対応戦略と得られた教訓

Stefany Marcelina Manulong  
インドネシア油流出対応チーム  
2018年11月28日

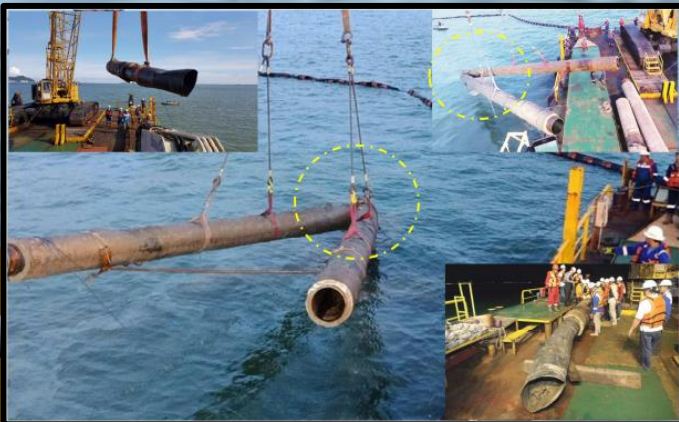
事故の状況図

この流出事故は、商船Ever Judger号の錨によってパイプラインが破損したために発生した。流出油量は推定40,000バレルで、バリクパパン湾の海域12.987 haと海岸線60kmに渡って拡散し被害を与えた。

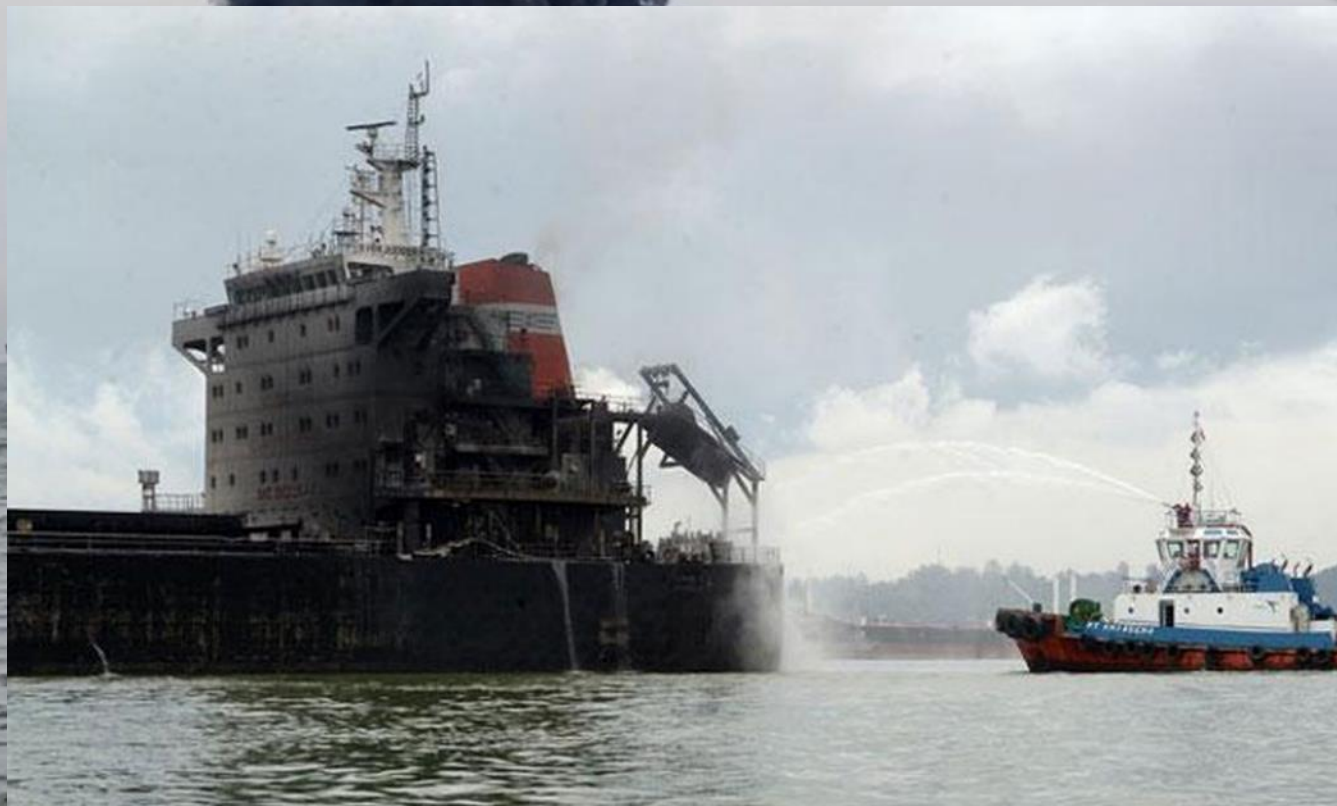
2018年3月31日(土) — 11:00AM

火災事故は午前11時に発生して正午まで続いた。近隣の消防船と共に段階-2対応を行い、火災は発生から約1時間後に鎮火した。油に偶発的に着火して5人の死傷者が出た。油の現場燃焼は認められなかった。

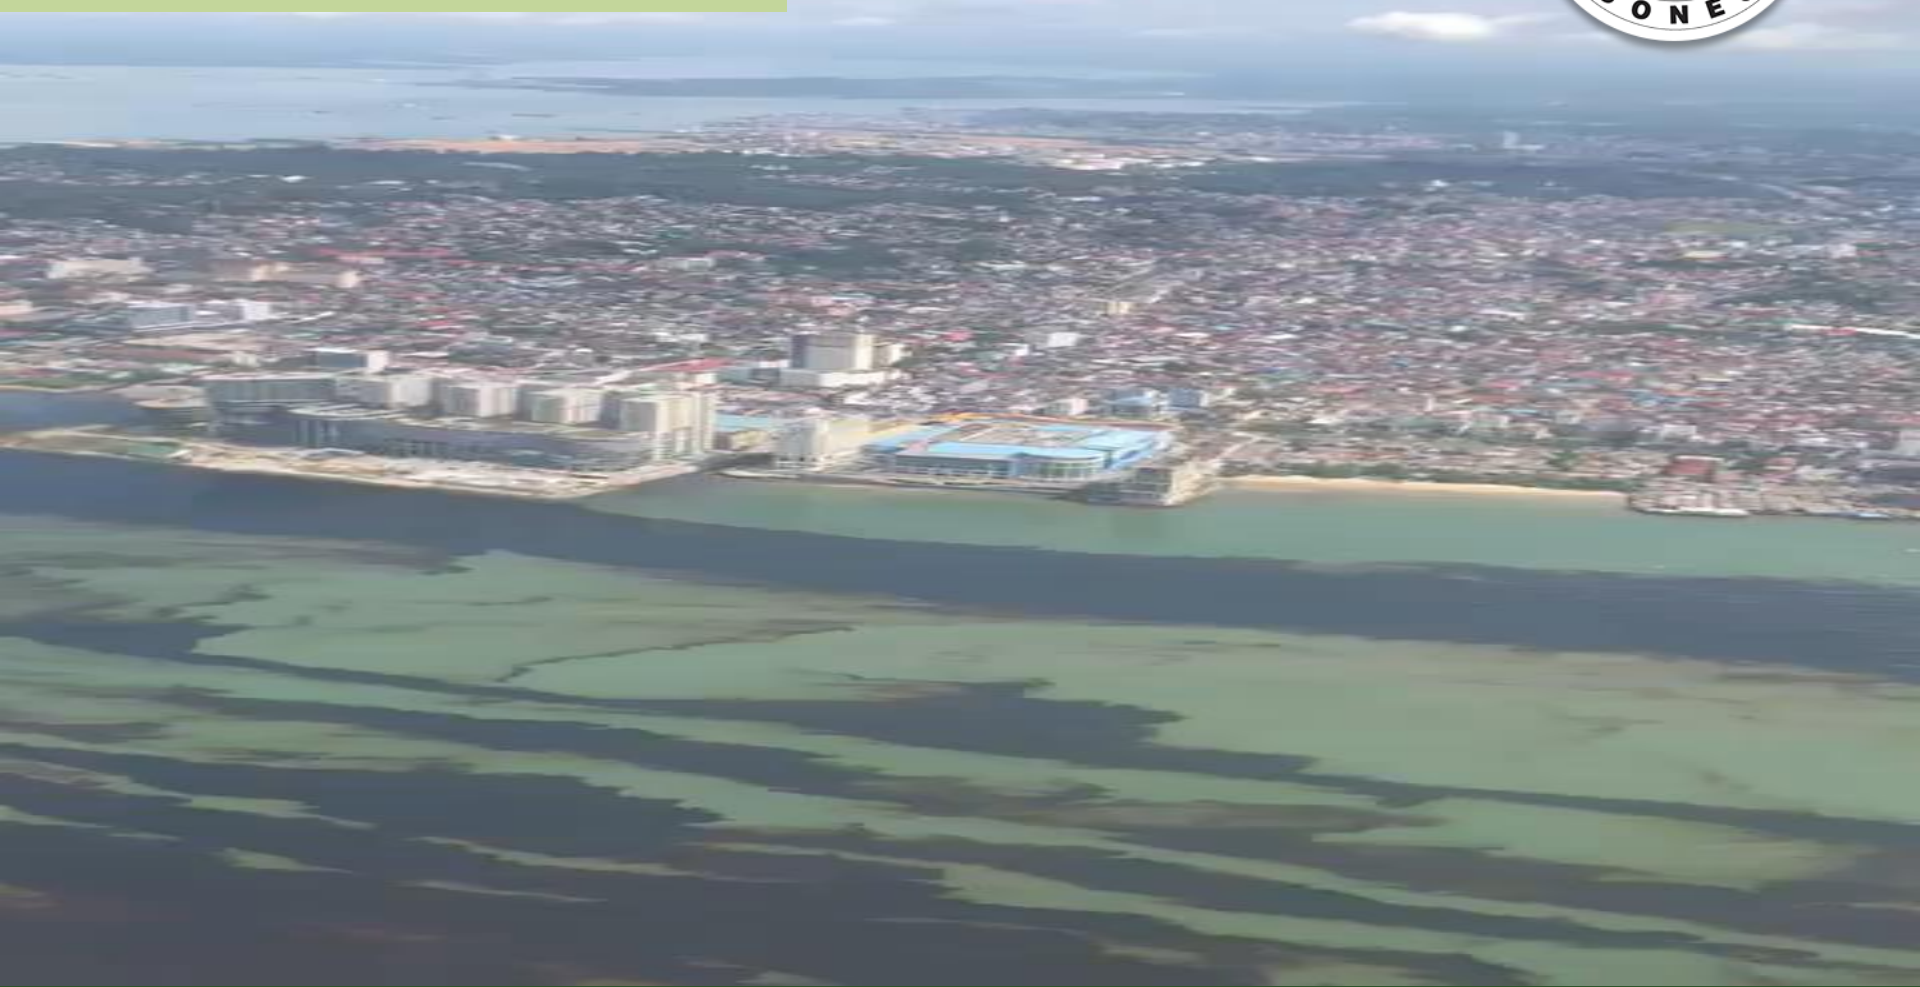
2018年4月1日(日)－空中監視

大規模油流出のレーダー検知結果を確認するために、空中監視を行った。24時間以内に海岸線の被害が現れ、7日以内に流出油はバリクパパン湾外に拡散し、更に多くの脆弱地域に被害を与えながらマカッサル海峡へ向かっている。

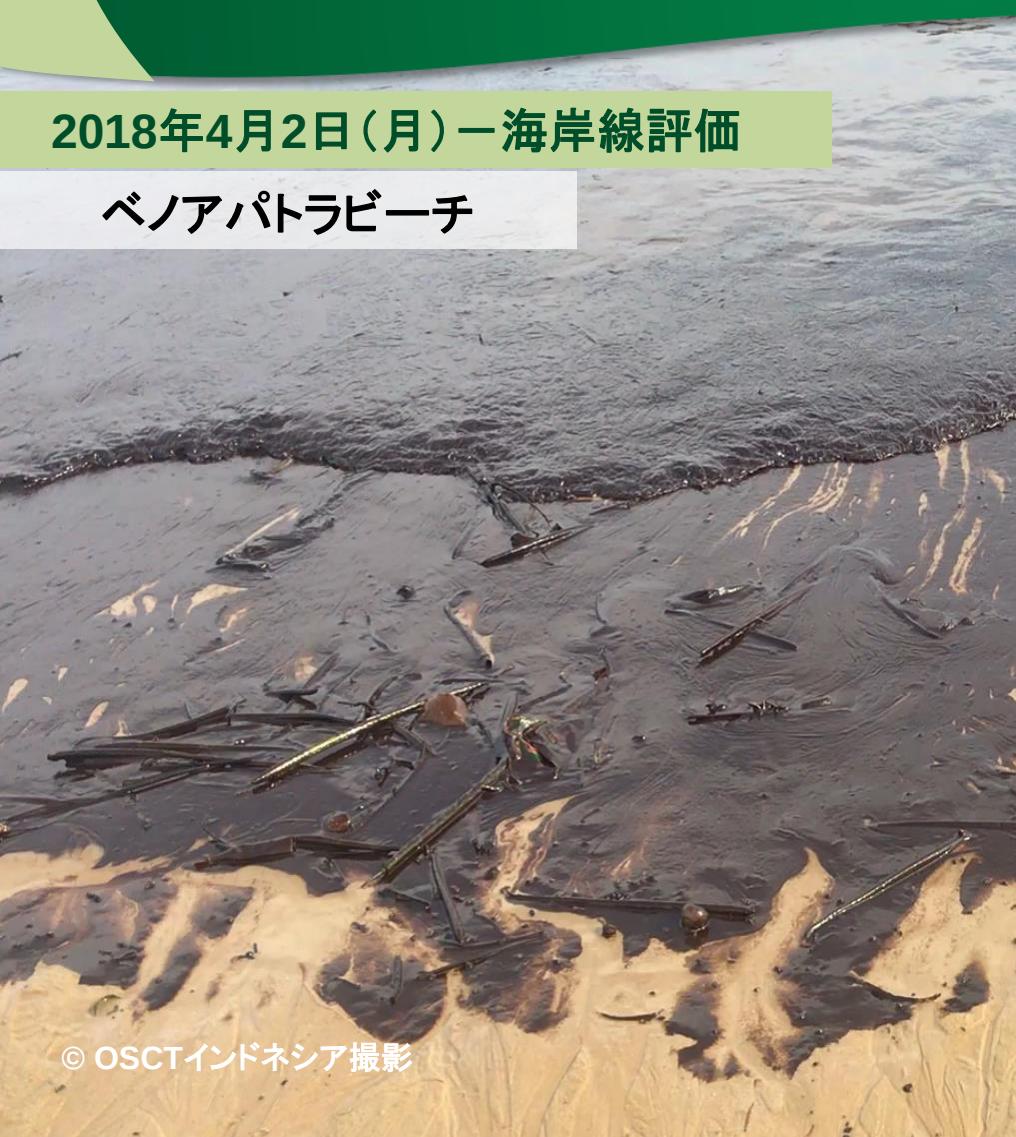
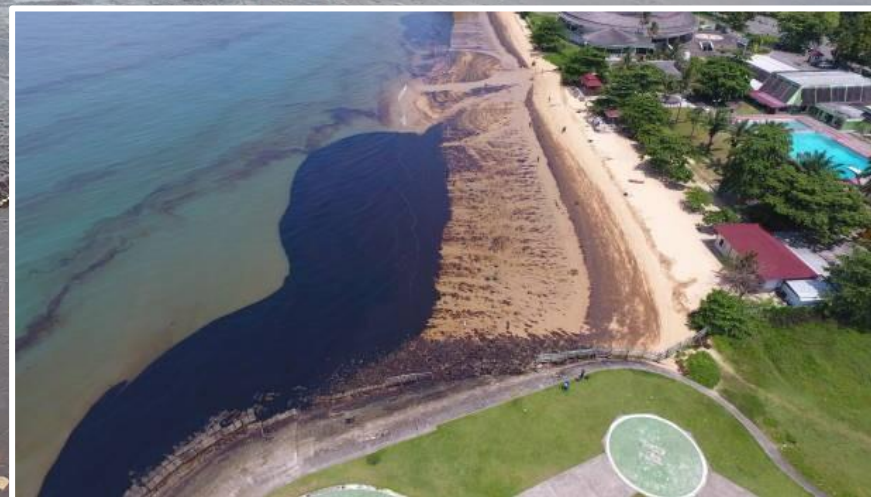
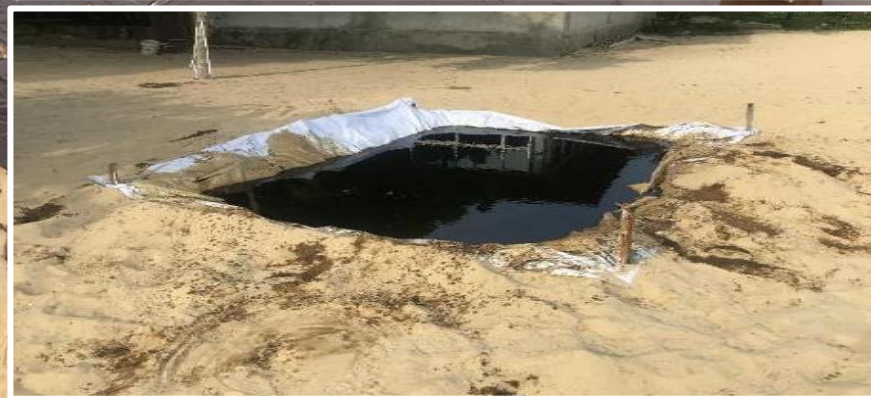
2018年4月2日(月)ー海岸線評価

OSCTインドネシアによってバリクパパン湾周辺の海岸線評価が行われ、いくつかの地域では海岸線の保護／清掃のための油流出対応作業が実施された。評価作業中に、油で汚染されたイラワジイルカ1頭の死骸が発見された。

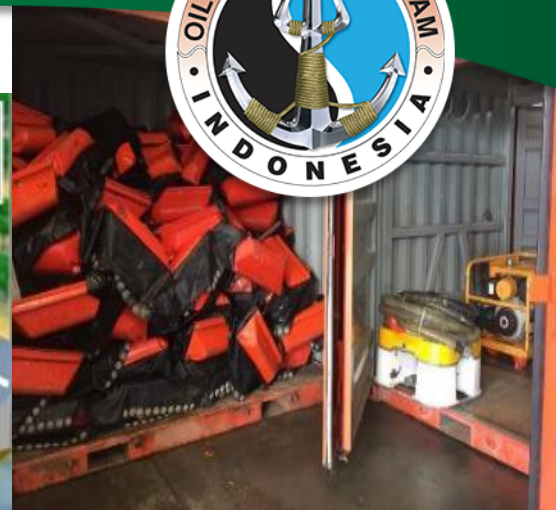
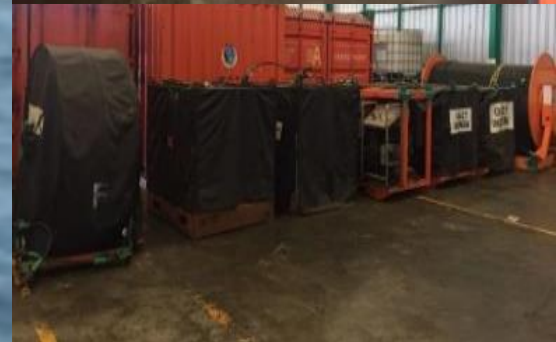
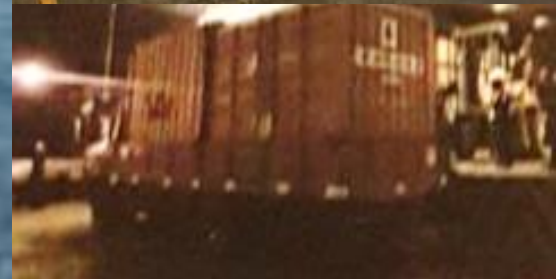
OSCTインドネシアは次の手順で封じ込め・回収戦略を実施した。流出油を湾内から回収ポイントへ誘導し、オイルフェンスを使って直ちに局在化し、油回収機で回収した。回収油は一時貯蔵設備に貯蔵し、その後バキュームトラックへ積み換えた。

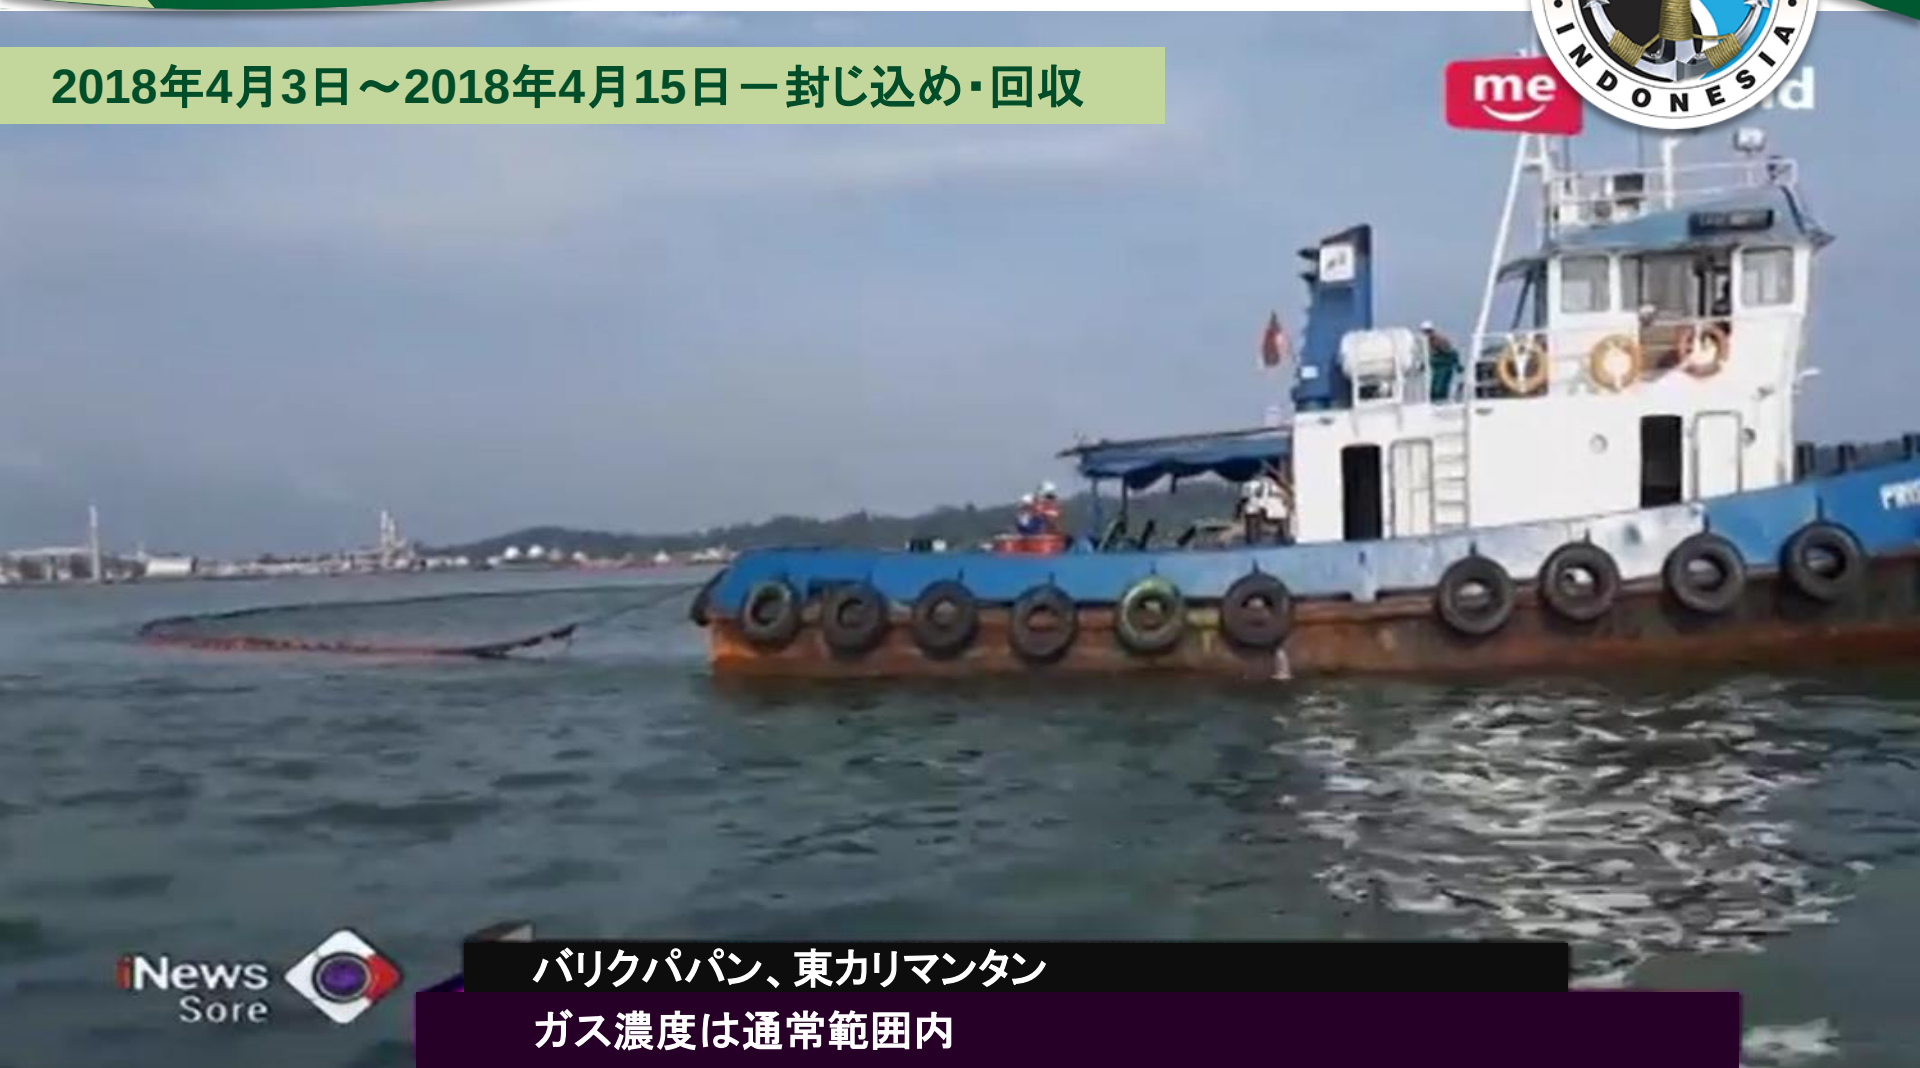
2018年4月3日～2018年4月15日 一封じ込め・回収

海上封じ込め戦略を実施し、流出油を棧橋の回収ポイントへ誘導し、油回収機で回収した。  
水深20m以上の海上に拡散した油に対しては、蛍光光度計で監視しながら油処理剤を散布した。

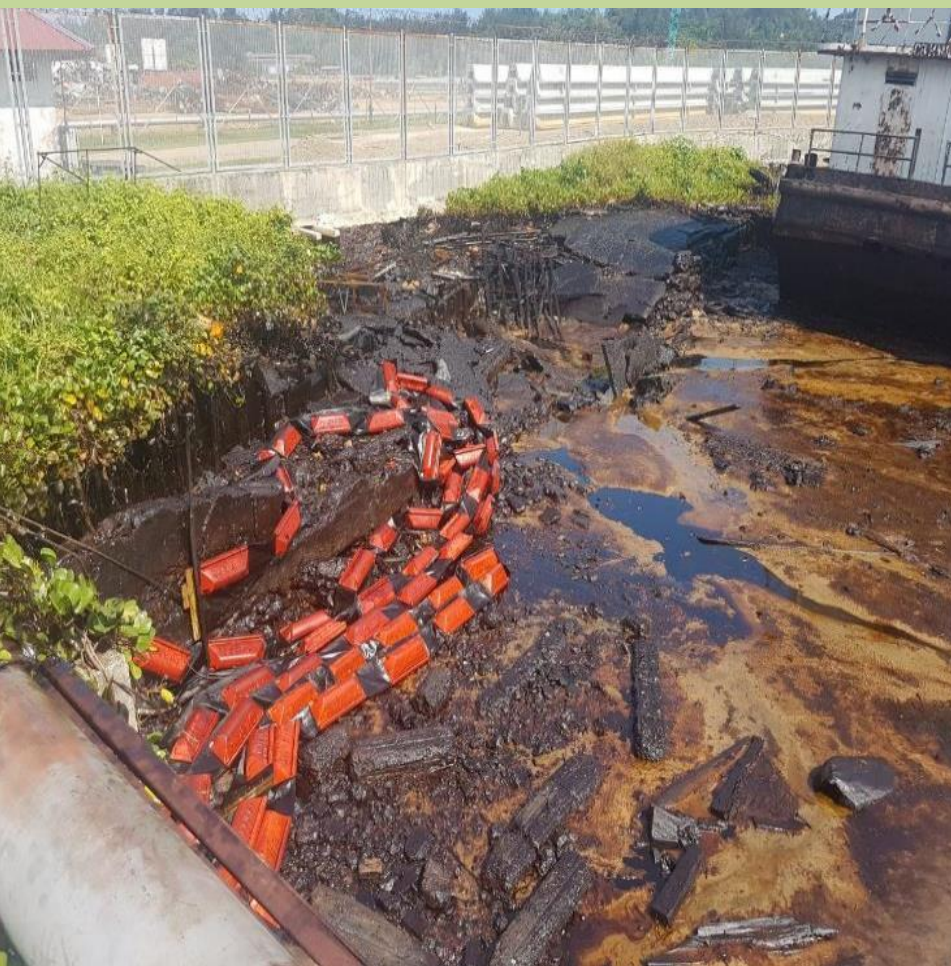
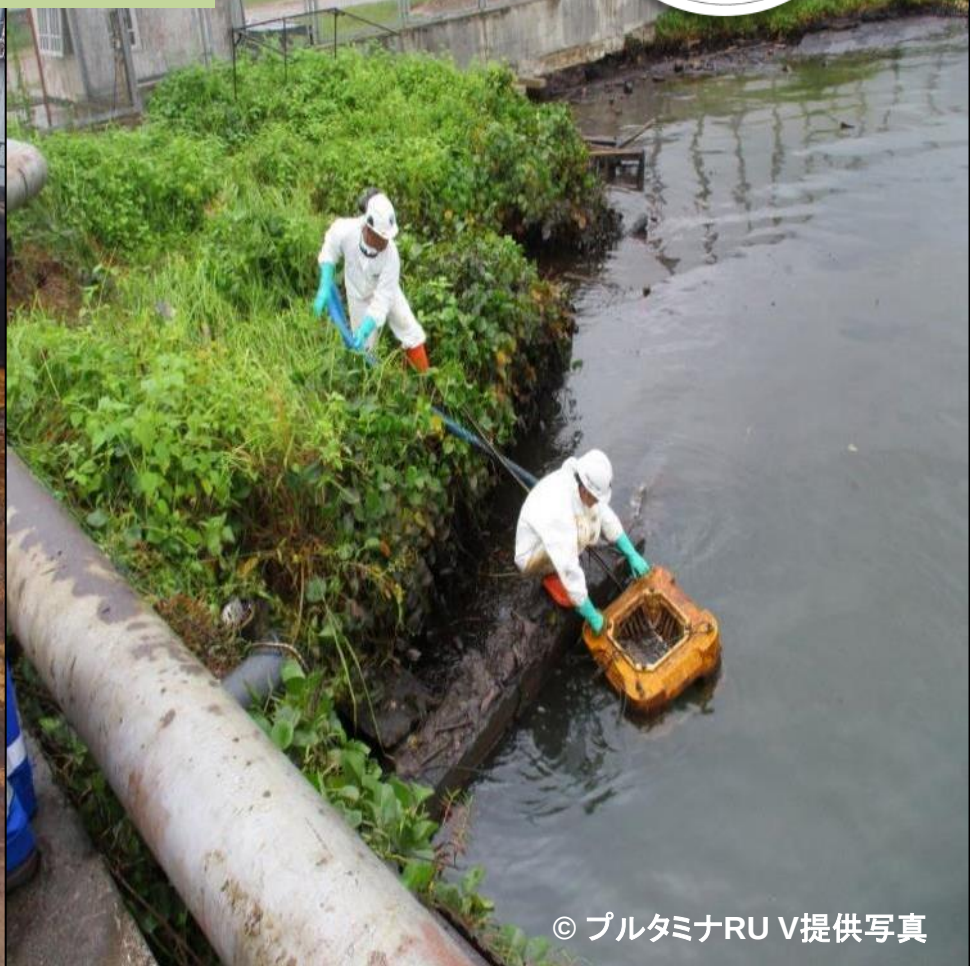
2018年4月3日～2018年4月15日 一 封じ込め・回収

流出油清掃前後の状態。60km、12.987haに渡る被害地域について、  
大量の対応資源を投入して、各地域2～3日間で一斉に清掃される。

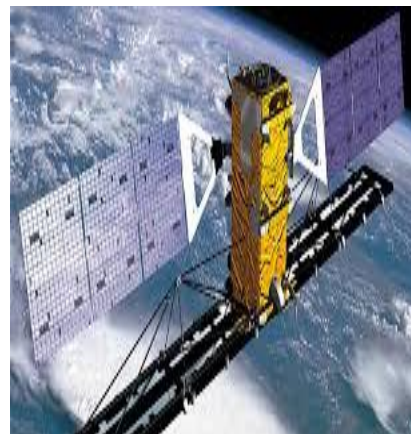
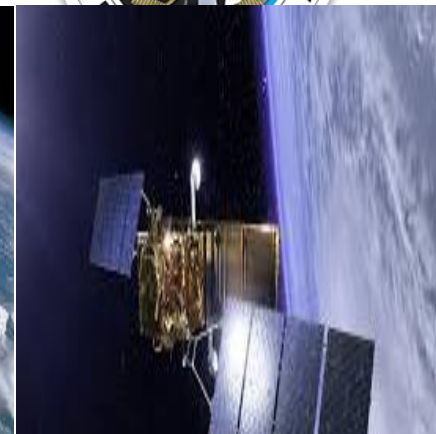
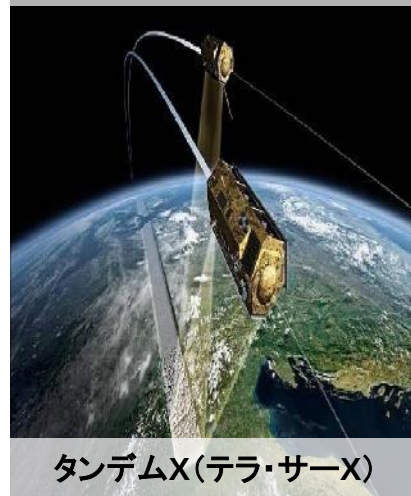
監視報告書によれば、油の動きを監視して被害の拡大を防ぐためのレーダー衛星検知はタイプの異なる4基の衛星を使用して行われ、監視用船舶及びドローンの展開位置を決定するための検知日報が作成された。

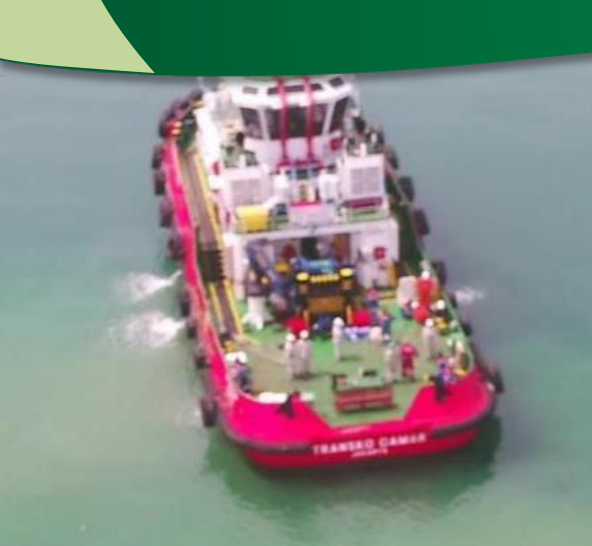
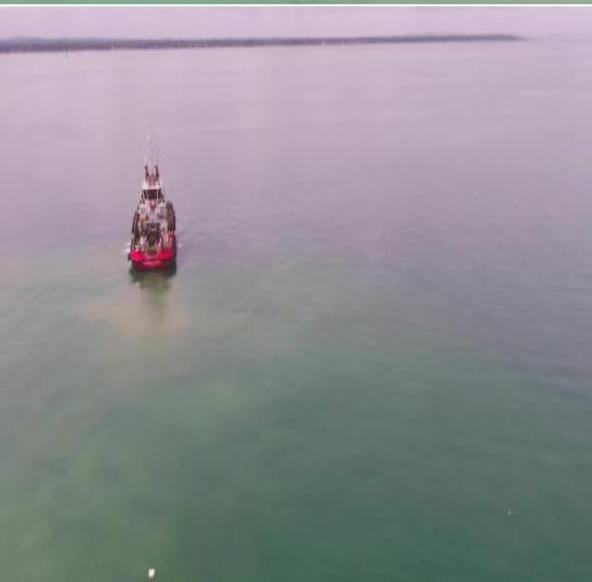
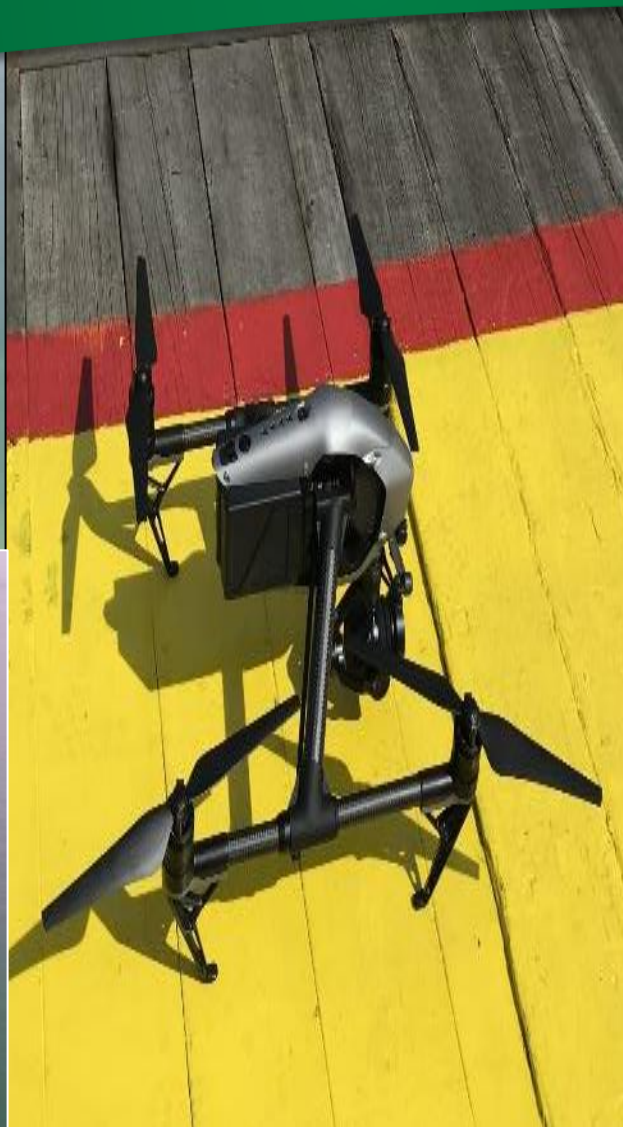
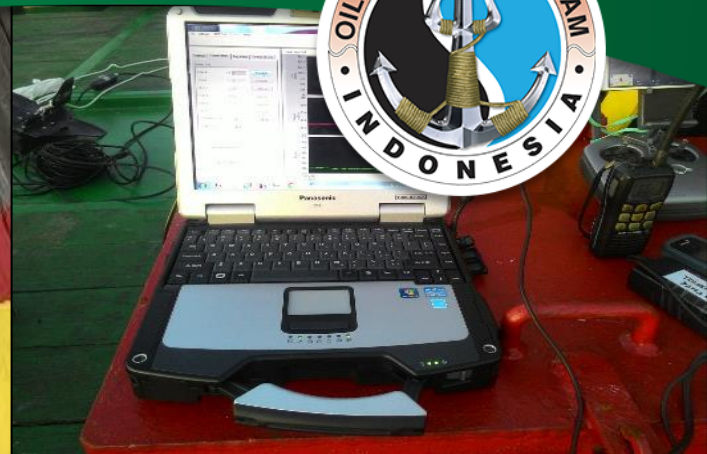
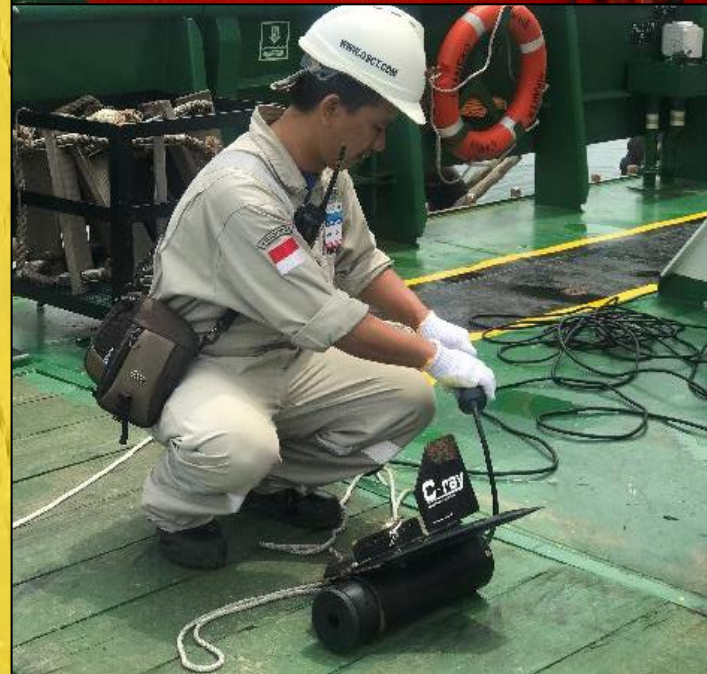
蛍光光度計は水深0～20mで操作し、生の測定結果が記録される。さらに独立した監視者による目撃結果とドローンによる流出油の監視・観察とを併せて効果を判断する。
