ヘベイ・スピリット号事故への対応と韓国が学んだこと

# 'HEBEI SPIRIT' Oil Spill in Korea Cleanup Operations

2009年3月5日

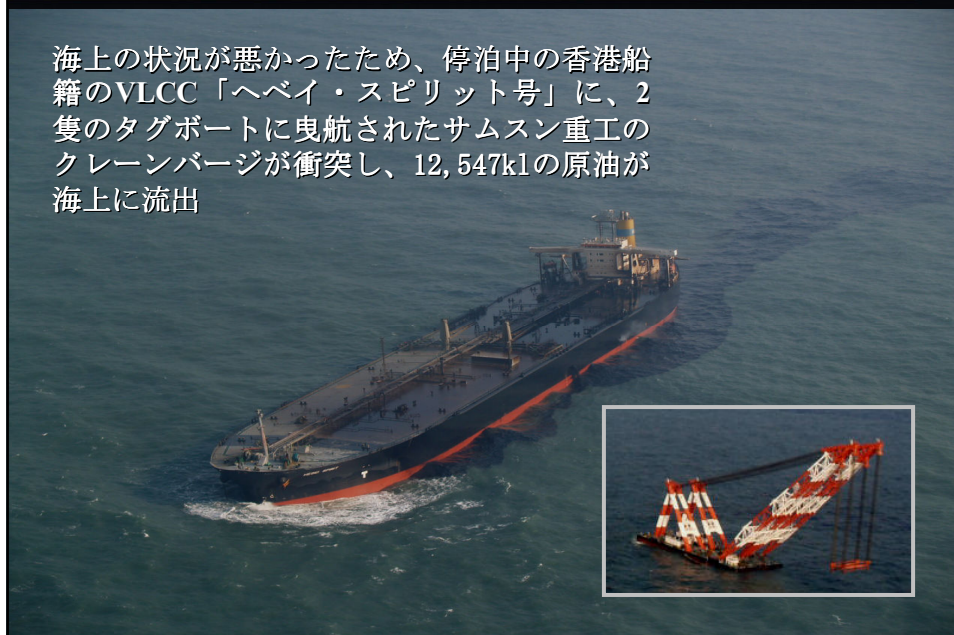
### 1-1 事故の原因

海上の状況が悪かったため、停泊中の香港船籍のVLCC「ヘベイ・スピリット号」に、2隻のタグボートに曳航されたサムスン重工のクレーンバージが衝突し、12,547klの原油が海上に流出

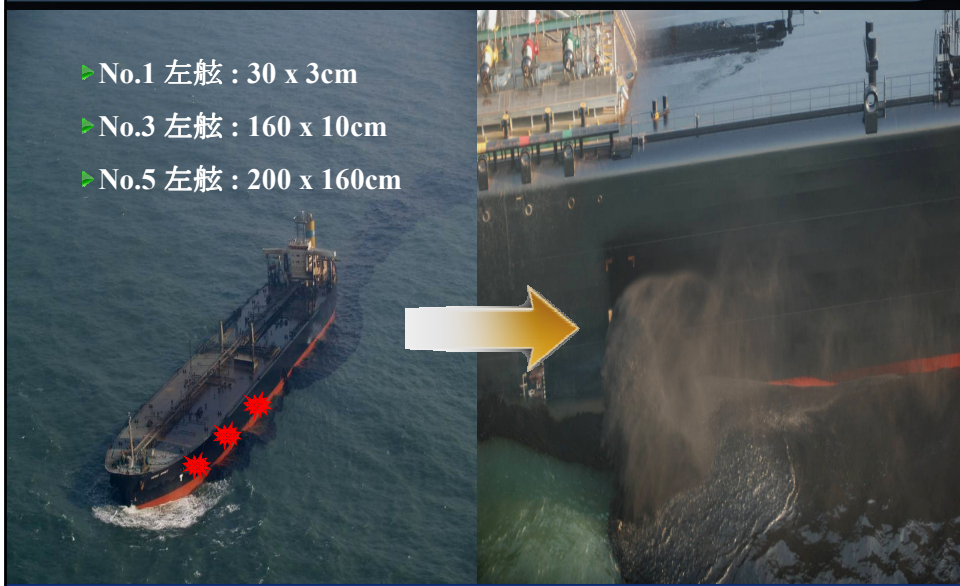
### 1 - 2 穴が開く

- ▶ No.1 左舷 : 30 x 3cm
- ▶ No.3 左舷 : 160 x 10cm
- ▶ No.5 左舷 : 200 x 160cm

1993年建造のシングルハルタンカー

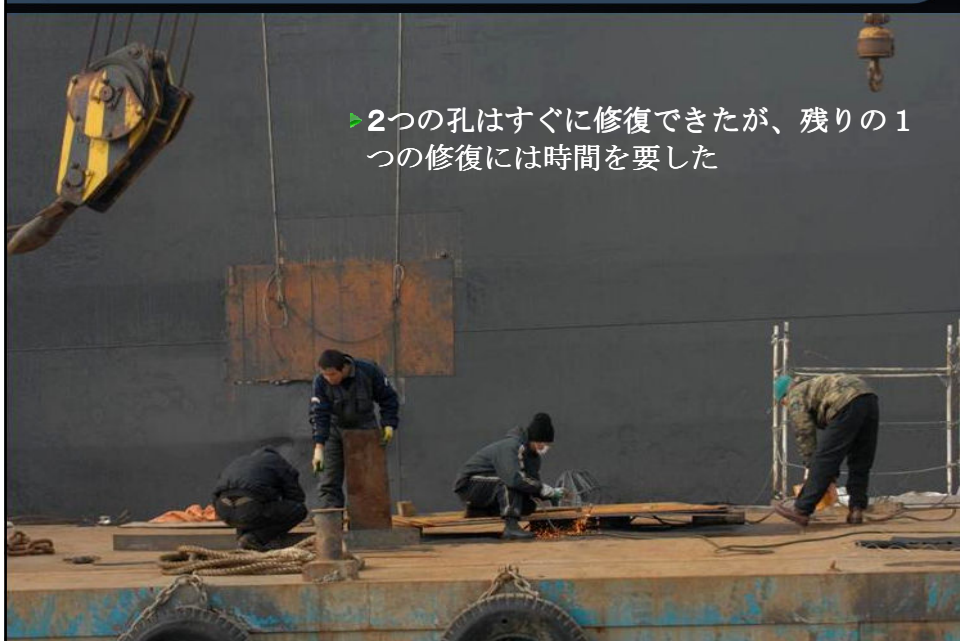
### 1 - 3 あて板による補修作業

- ▶ 2つの孔はすぐに修復できたが、残りの1つの修復には時間を要した

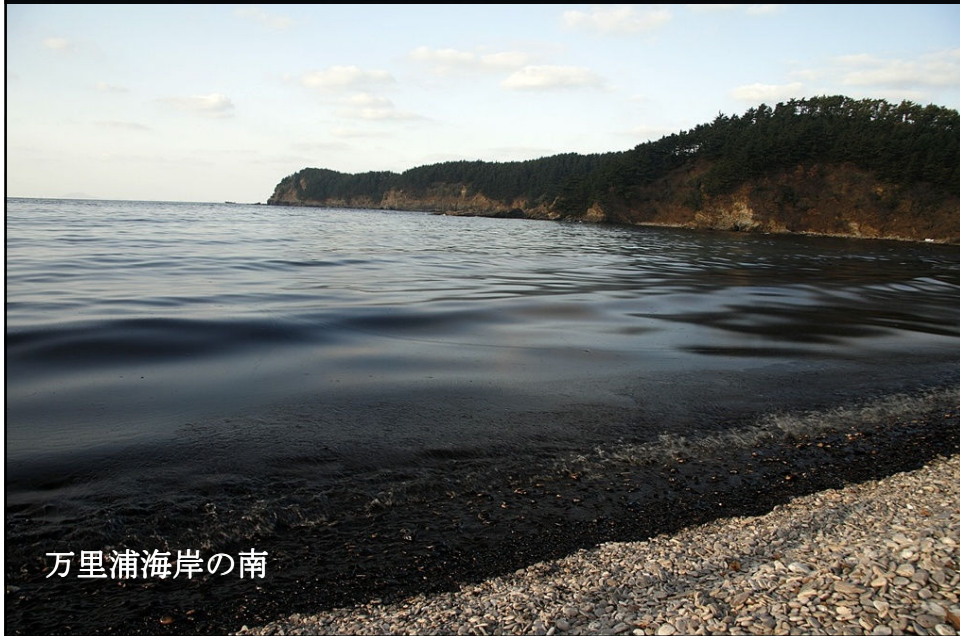
1 - 6 汚染の状況

万里浦海岸の南

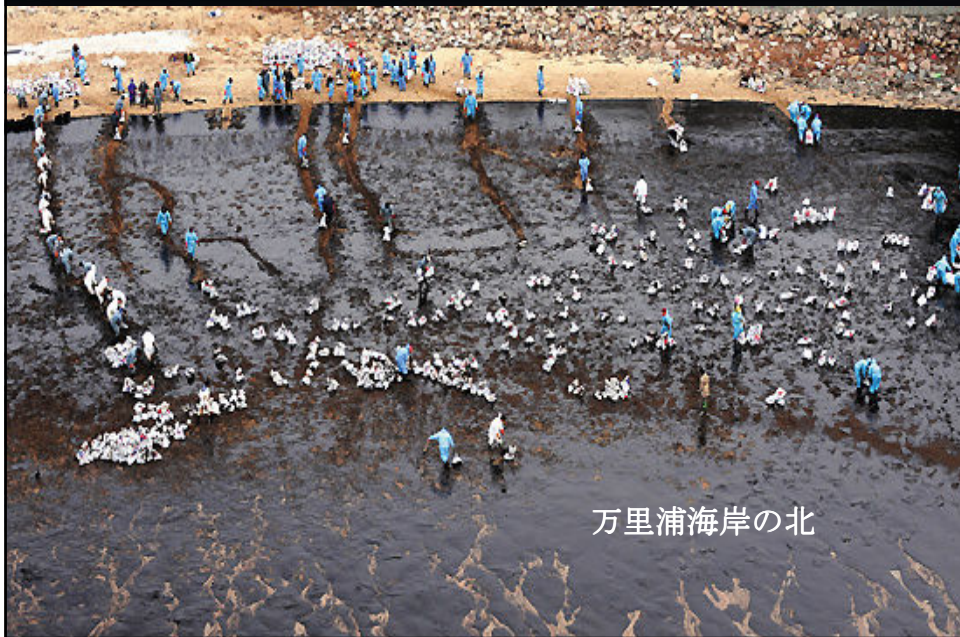
1 - 7 汚染の状況

万里浦海岸の北

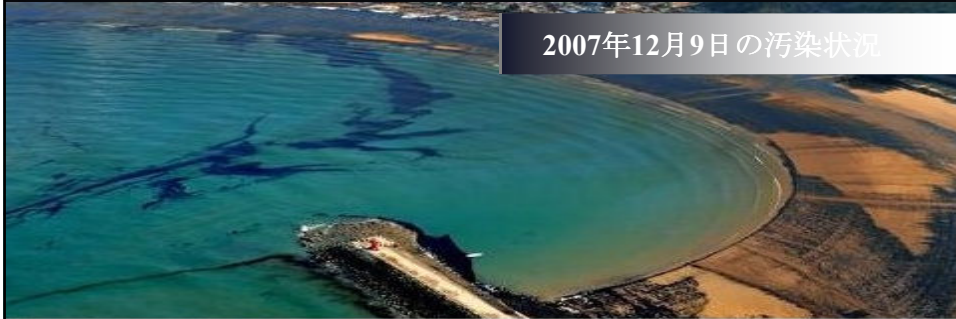
2007年12月9日の汚染状況

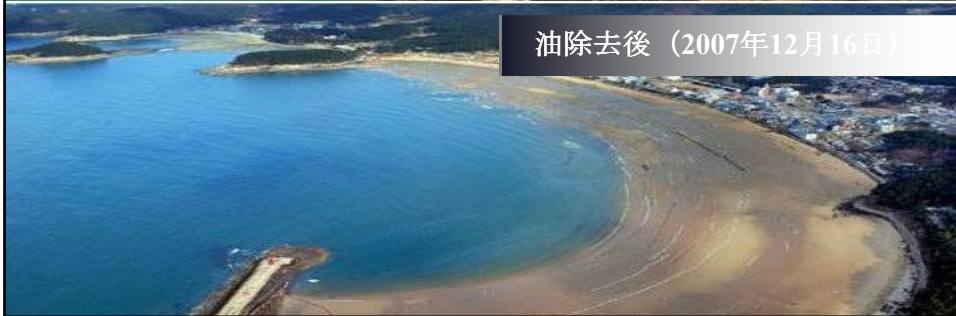
油除去後（2007年12月16日）

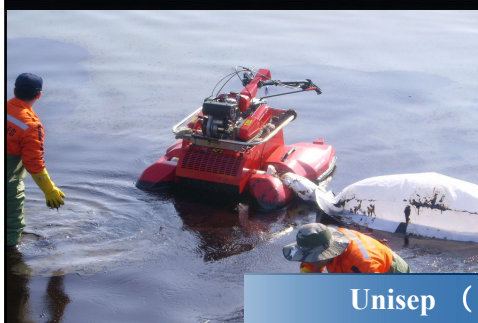
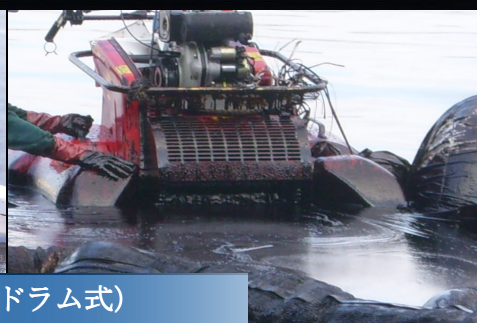
Unisep (ドラム式)

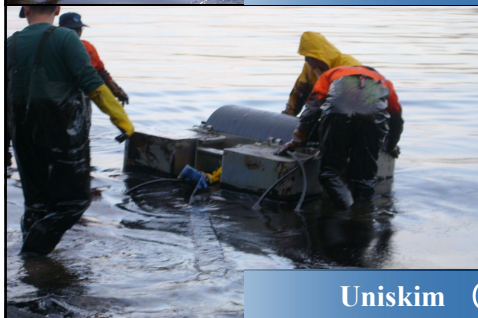
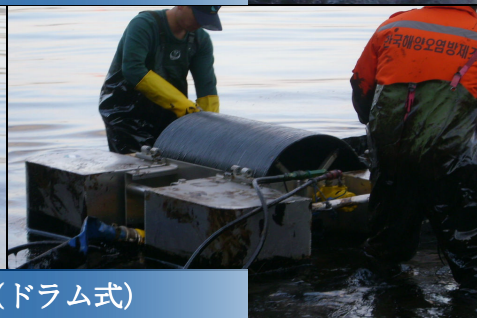
Uniskim (ドラム式)

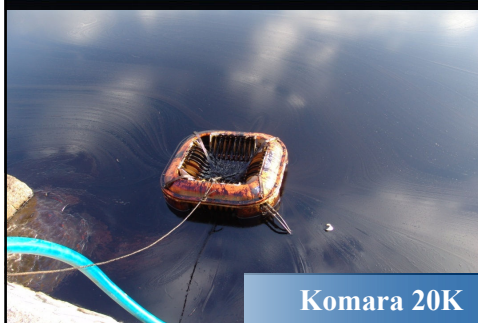
Komara 20K (ディスク式)

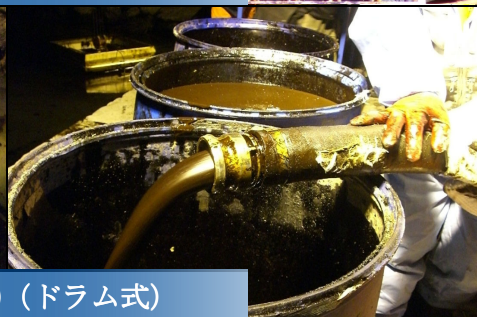
Magnum 100 (ドラム式)

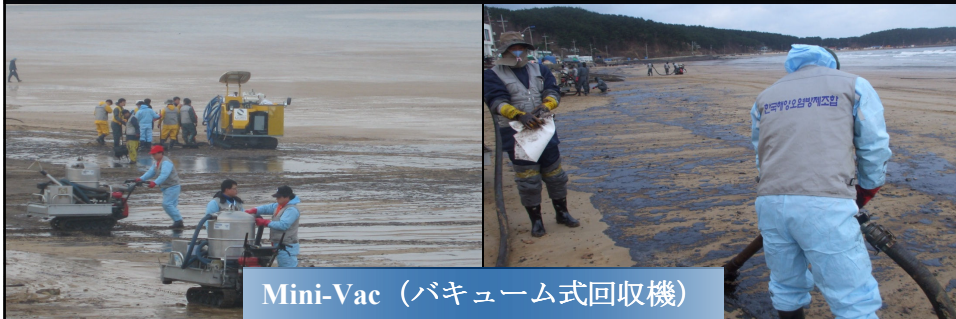
Mini-Vac (バキューム式回収機)

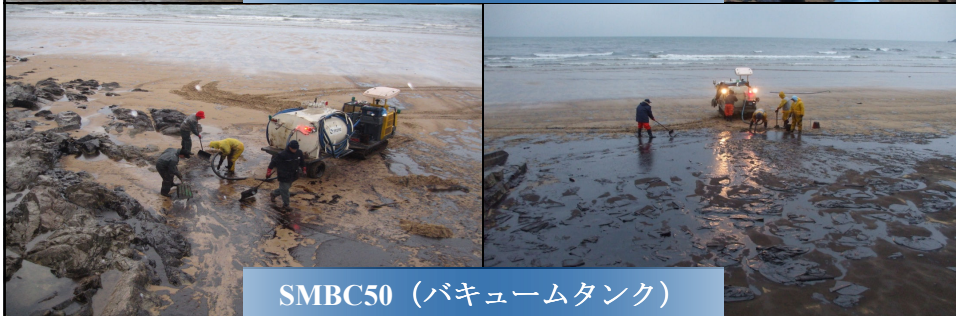
SMBC50 (バキュームタンク)

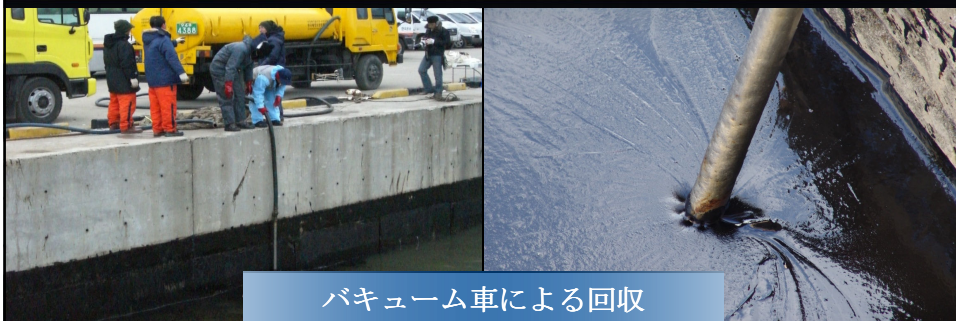
バキューム車による回収
