ナホトカ号事故への対応と課題

1. 事故概要

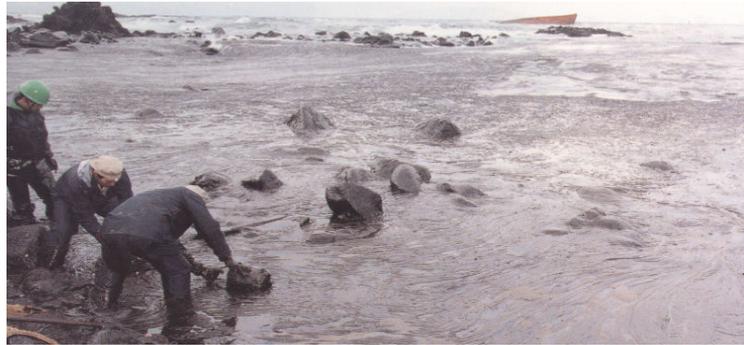
Fig 1 1月9日
三国町に漂着した
船首部分と漂着油

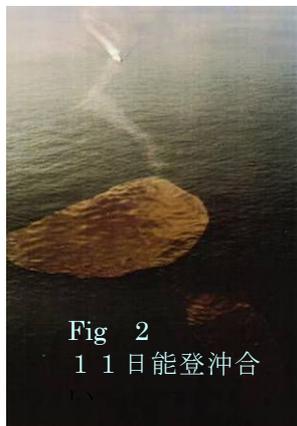
Fig 2
11日能登沖合

結果的に、この巨大な油塊の回収は漁船により手作業で僅かに行われるに留まり、殆どの油は、14日に沿岸に漂着した。回収に当たった漁業者は、後日油の厚さは70cm、ナイフで切り取るようにして回収したと語っていた。

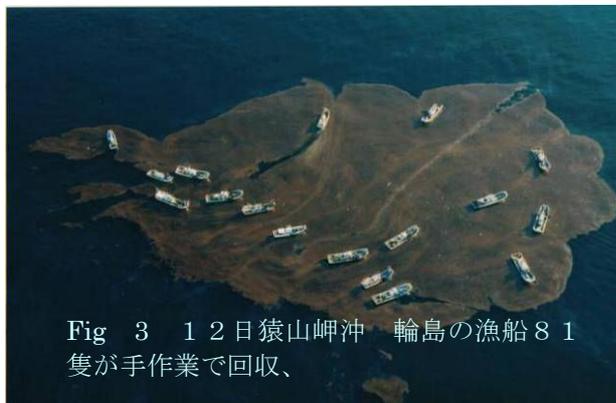
Fig 3 12日猿山岬沖 輪島の漁船81隻が手作業で回収、

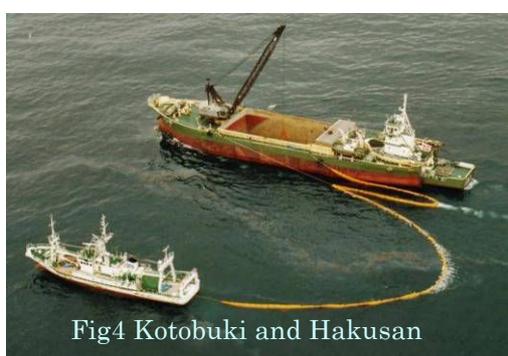
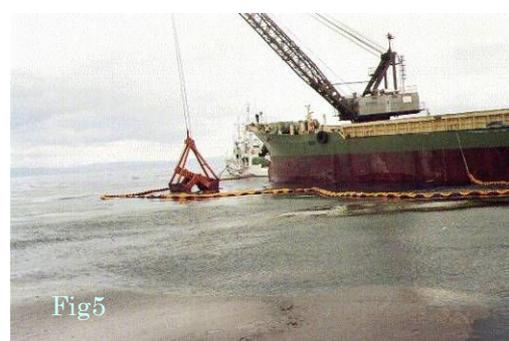
12日早朝、寿号と白山は、能登半島沖で会合し、巨大な油塊を探索したが発見できず、より小規模な油群の回収に当たってしまった。当初予定した大型オイルフェンスは、搭載が困難のため、小型オイルフェンス（B型）の使用となった。

結果的に寿号は12、13日の2日間で450トン程の回収を行った。

オイルフェンスの活用は、その構造的な問題等から成果が得られなかった。

- ① 巨大な油塊の存在が事前に解っていたのに、グラブ船、回収船がこれを回収できなかった
- ② 法定の回収船は、高粘度油の回収に不向きな構造となっている
- ③ オイルフェンスの構造に問題、油を集める技術が未熟
- ④ グラブ船の有効性が予めITOPF等に公的に知られていなかったため、グラブ船増強の同意が得られなかった
- ⑤ 航空機から油塊の位置に関する情報伝達が遅く（約3時間後）役に立たなかった

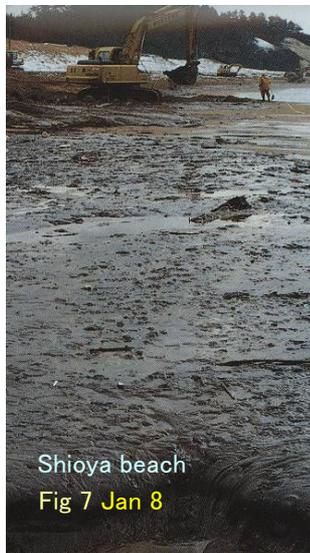
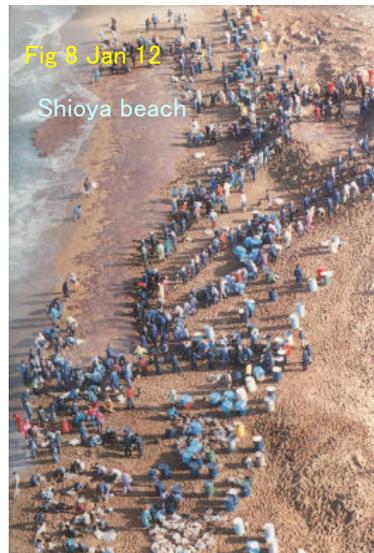
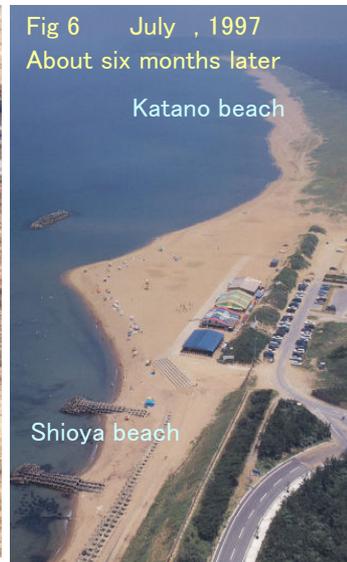
石川県加賀市の塩屋地区から片野までの約3.8kmの海岸は、植生豊かな砂浜となっている。1月8日嵐の夜、ここに大量の油が漂着した。9日朝、海上模様が平穏になり地元では、バックホー等の重機数十台により油のかき集めが行われた。これらの油は、穴を掘って埋める、又は山積みされたが、重機により幾度となく移動され、かき混ぜられ油と砂が均一に混じり合ってしまった。このため、後日多くのボランティアの手作業により油分の分離、回収を行わざるを得なかった。回収された油混じりの砂は約5,200トン、後日これらは焼却又は管理型埋立て地で処理された。この砂浜では、その後数年間の観測で、深刻な海岸浸食が進行していた。今後、このような砂浜等に漂着した大量の油回収手法等について検討しておく必要がある。

- ① 重機数十台の投入により油が大量の砂と混じった
- ② 海浜地形の変化として汀の後退が起きた。原因は重機による植生損傷と推測されている
- ③ 大量の砂が油で汚染され廃棄処分となった、砂の焼却は困難、埋立処理は場所が少ない
- ④ 最適な方法の検討として、強力吸引車、ビーチクリーナー等の活用を検討する

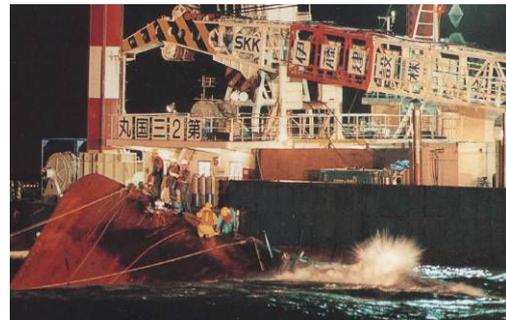
作業船により、海上模様が可能な時に N 号の底板に開口し、ここから残油をポンプで吸引しタンカーに回収した。この作業は二つのサルベージ会社の連合体 (JV) により海上が平穏な日に3回にわたり実施され、海水混じりで2,800KLの回収が行われた。

Fig 9
平穏時、油の抜き取り作業
は徹夜で実施された

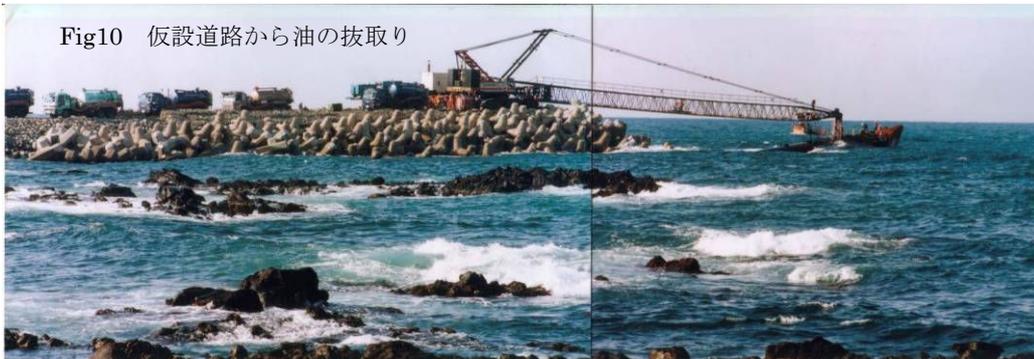
仮設道路が海岸から船首部までの130メートル間に、海象に関係なく道路上から油を回収する目的で作られた。当初1週間程で出来ると見込まれたが、運び込まれた石等は時化の度波にさらわれ、完成には1月15日から2月9日までの26日間を要した。

この仮設道路建設は、埋め立て浚渫協会7社の連合体 (JV) により実施され完成の時は海上からの抜き取り終了の頃で、この道路からの回収は殿の役目となり、約140KLを抜き取り全てが完了した。しかし、その後この仮設道路の撤去は難航し、10月に95%の捨て石を回収して現場作業を終え地元との交渉に当たった。作業終了の同意を得たのは翌年3月であった。撤去に際し、油で汚れた大量の石、撤去不能の石、漁業者の怒り等の問題に直面した。

Fig10 仮設道路から油の抜取り

- ① タンカー事故で大量の油を内蔵したまま船体が漂着する事例は、日本では過去にも数例あるが、残油の抜き取り方法はホースライン設置、作業船横付けによるのが一般的であった
- ② 再び仮設道路を建設する場合、その判断、問題点を明確にしておく
