# 熊野灘沖ケミカルタンカー 事故概要

海上保安庁 警備救難部  
環境防災課長 野俣 光孝

## 事 故 概 要

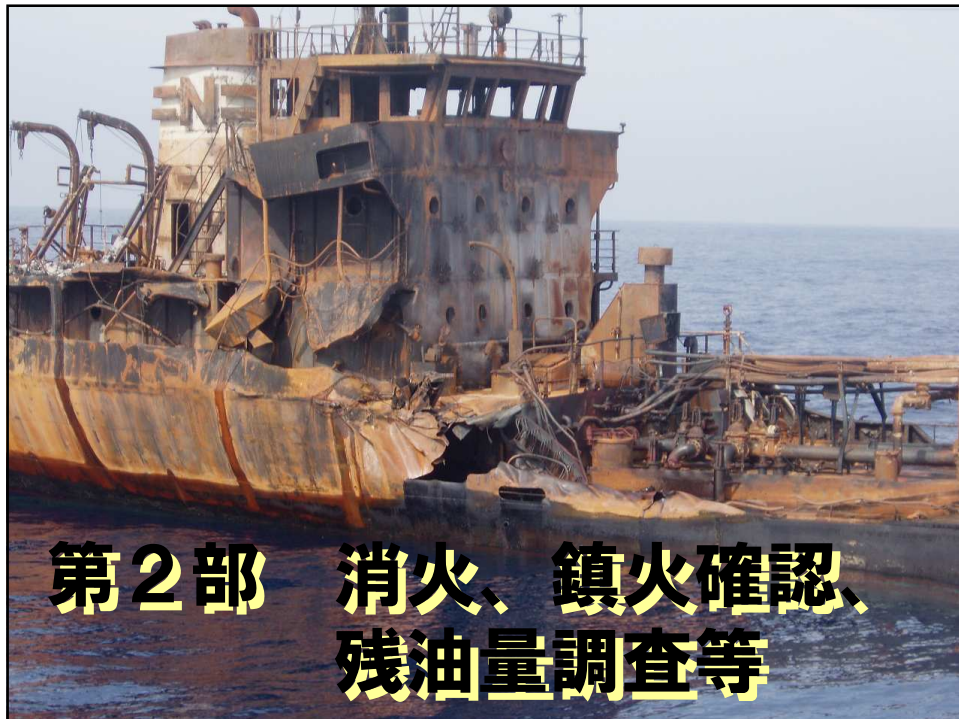
04:30 火勢が弱まる  
⇒ 曳航ワイヤー取付けを検討

05:43 特殊救難隊が旭洋丸に移乗、曳航ワイヤーを取付け

07:10 巡視船により沖合い向け曳航開始

再度消火作業を実施⇒成功

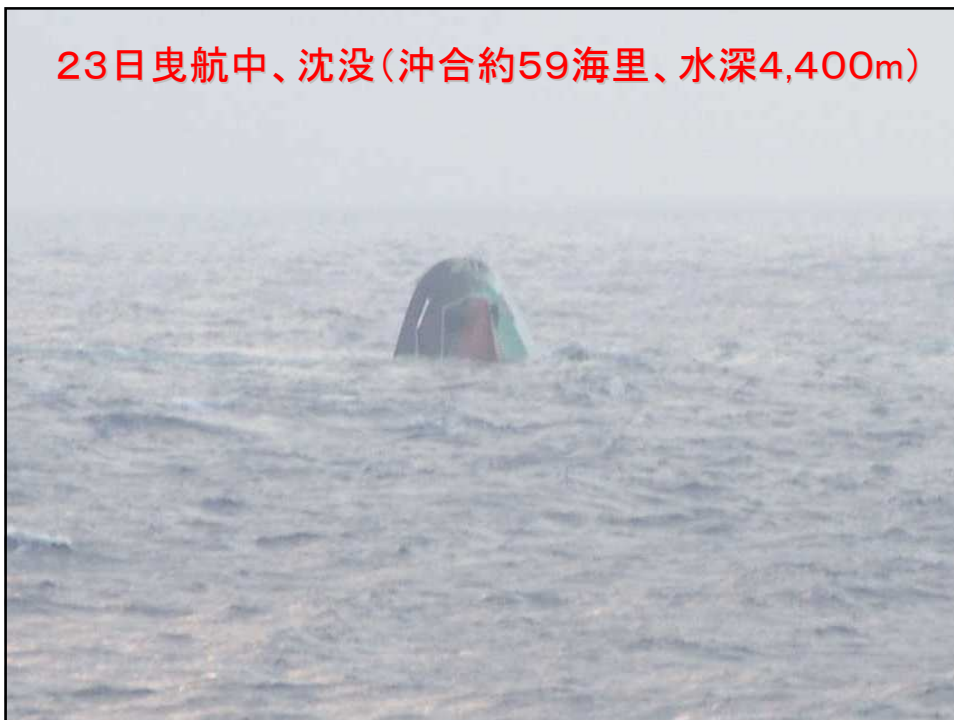
### 鎮火後の船体処置

- 破口部から引火性ガスの漏洩が継続し、再引火のおそれ
- 船体が右20度まで傾斜し、転覆、沈没の可能性が増大

応急修理・積荷等の瀬取り  
作業困難

台風接近により船主が沖出しを要望、22日曳航開始

23日曳航中、沈没(沖合約59海里、水深4,400m)
