# 協働から学んだ 近年の油濁事故の教訓

ティラポル・ファパーコーン  
油濁対応専門家  
PTTグローバル・ケミカル

# 油流出事故の詳細

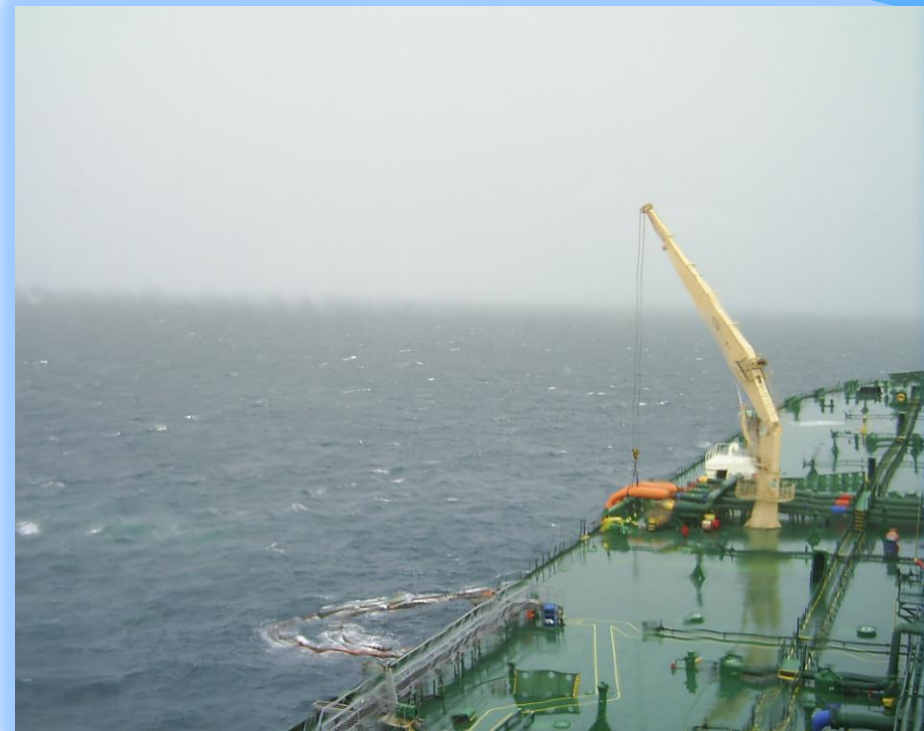
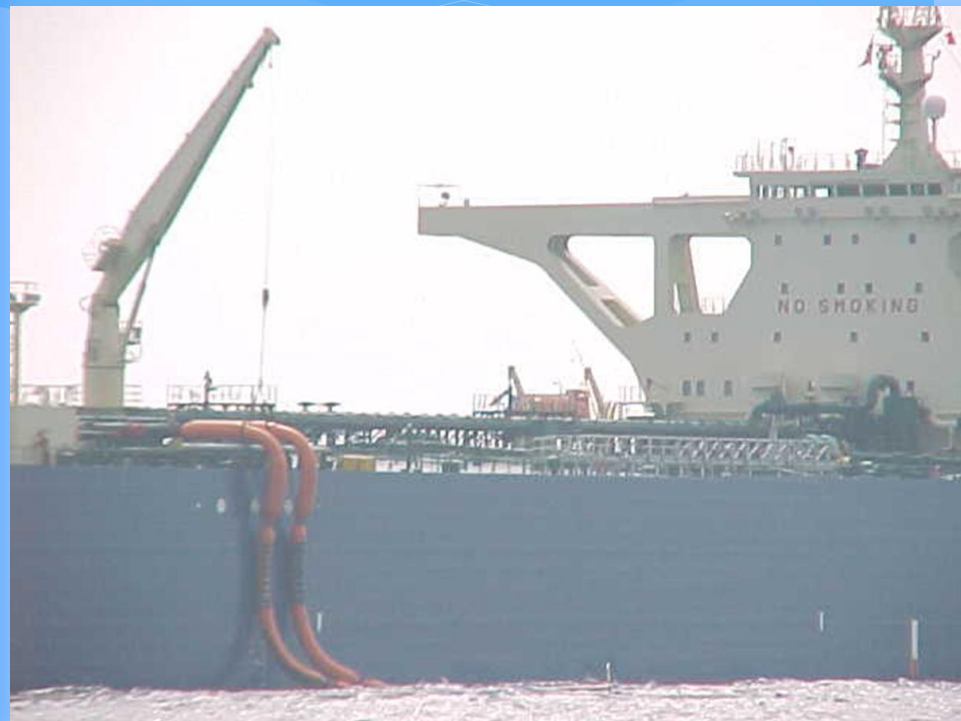
# 2本のフローティングホースを使用した原油移送

- \* 船舶のタイプ：原油タンカー
- \* 積貨重量トン数：158,795 M/T
- \* 全長：274.29 m
- \* 全幅：48.04 m
- \* 建造：2009
- \* 積荷：オマーン原油
- \* 事故発生時刻：午前06時30分
- \* 事故原因：フローティングホースの破裂
- \* 流出量：約50 M<sup>3</sup>
