NATIONAL STRIKE TEAM STATION
JAPAN COAST GUARD

機動防除隊の紹介

コープベンチャー号事故への対応

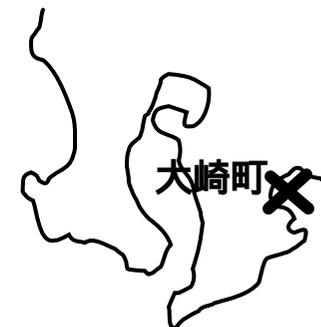
鹿児島県大崎町菱田川河口
南西約1,500m海岸

7/26 当庁へり撮影

乗揚付近の地理

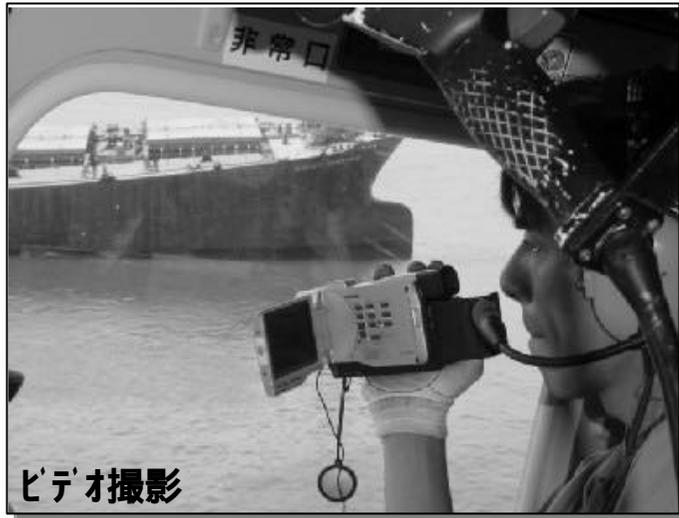
航空機による流出油調査

谷山ヘリポートから
ヘリに同乗する機動防除隊

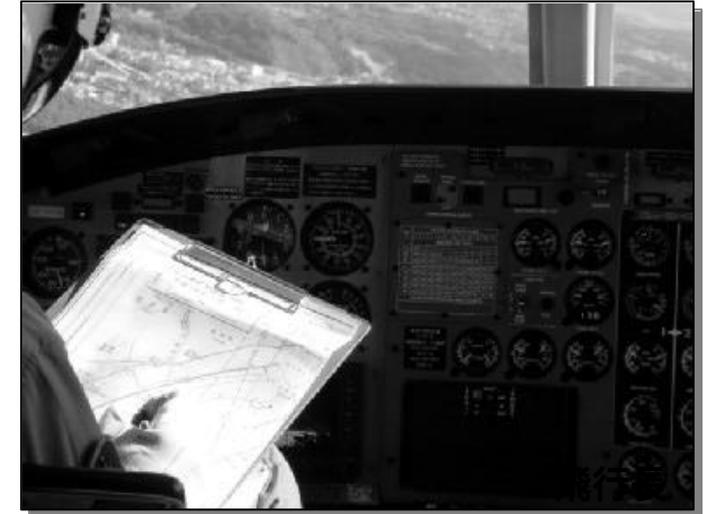
流出油状況の海図落とし込み

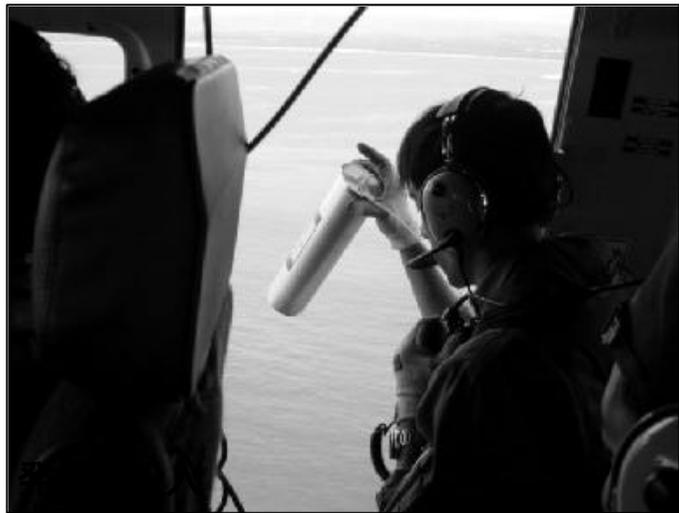
さつま警救艇を誘導し浮流油の回収

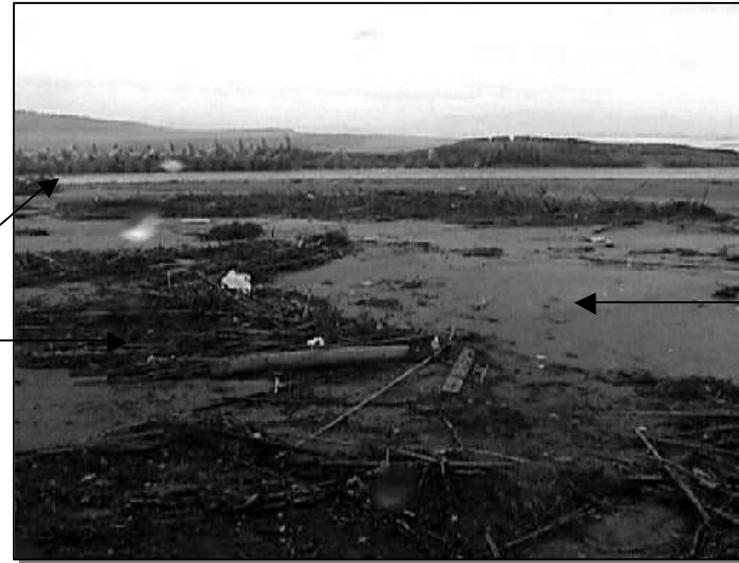
漂着油の状況

東よりの風と潮流により、流出油は拡散しゴミに付着しつつ漂流し、多くが田原川河口に漂着した。台風による荒天、大きな磯波により自然拡散が促進されるとともに、菱田川、田原川の増水が天然のオイルフェンスとなり、当初想定したよりは狭い範囲の漂着となっていると推定される。

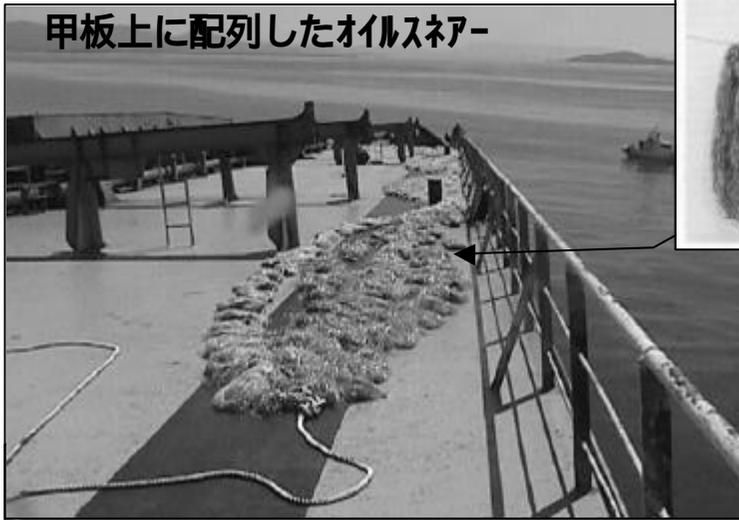
オイルスナーとは

幅 2mmのポリプロピレン製の短冊（約 230 g）からなるポンポンを15 mのロープに30個ぶらさげてあり、通常の油吸着材では対応できない高粘度油の中に漂わせて、油をからめて捕獲するもの。

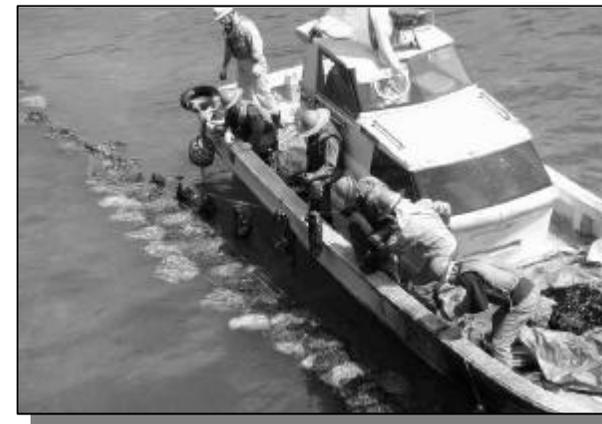
オイルスナー
展開作業

拡散防止後の流出油の状況

濃い油は浮流しておらず、
オイルスナーに付着した濃い油からにじみ出た薄い油膜が浮流しており、
末端は風浪により拡散消滅している。

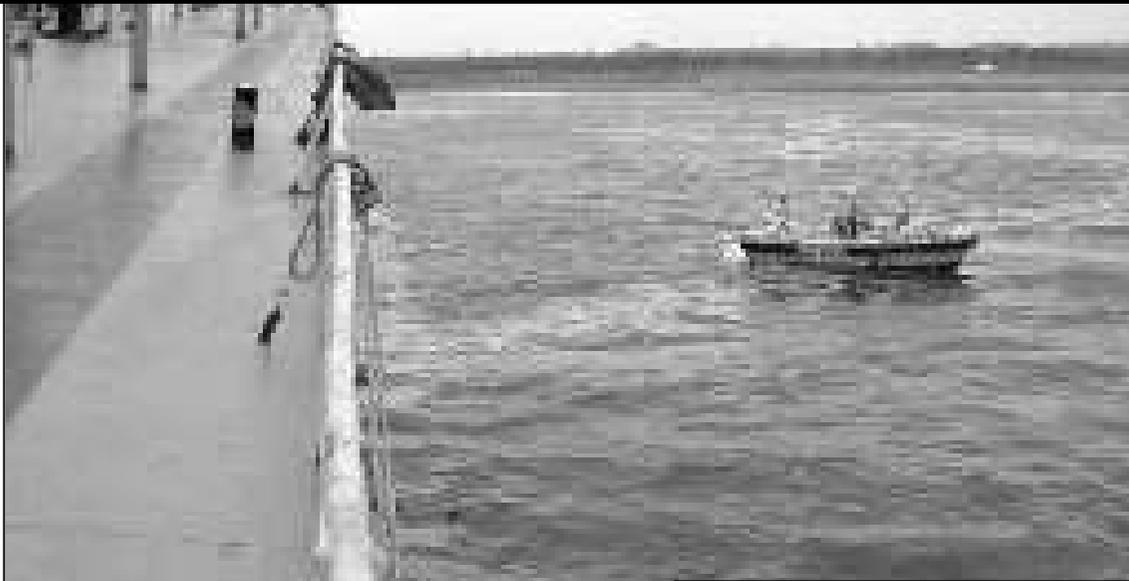
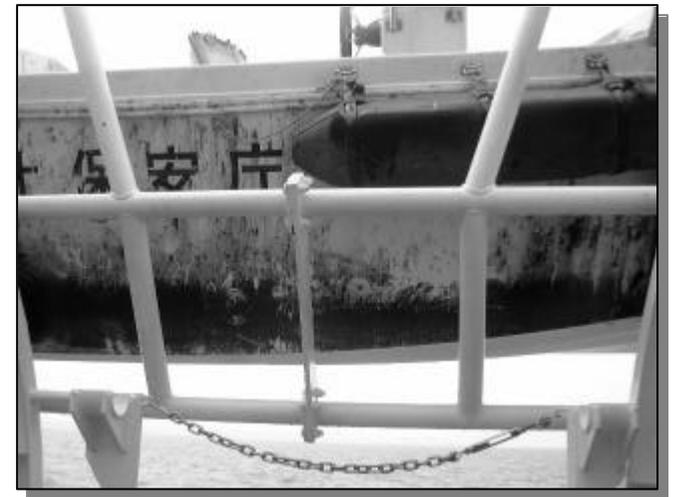
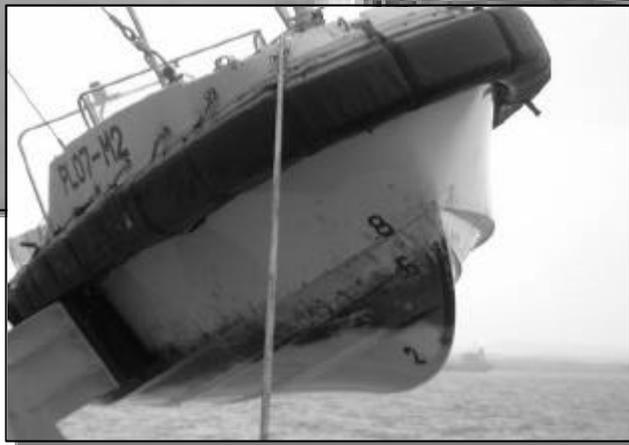
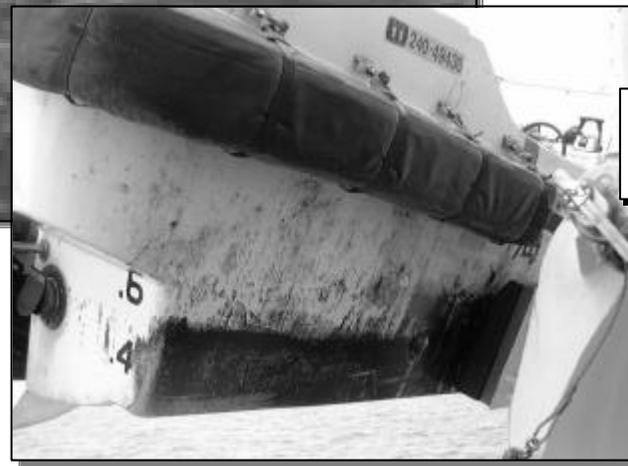
流出油の航走拡散

巡視船さつま警救艇により薄い油膜を航走拡散

真っ黒くなった警救艇

航走拡散では分散できない濃い油膜を回収

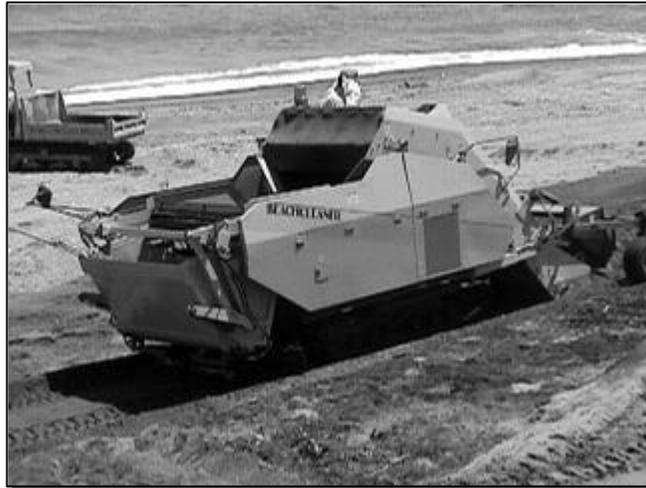
エアレーション

エアレーションとは
油で汚染された砂地を耕して、空気を混入し、自然浄化を促すことをいいます。

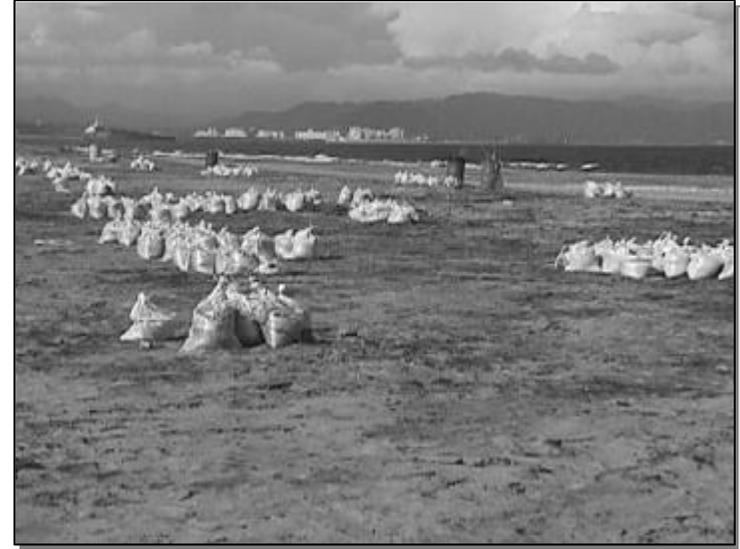
土嚢、ドラム缶に回収されたゴミ

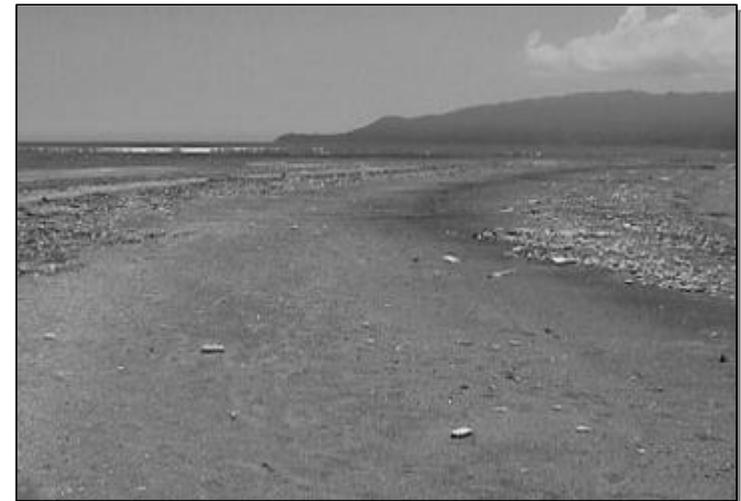
回収作業後の海岸線

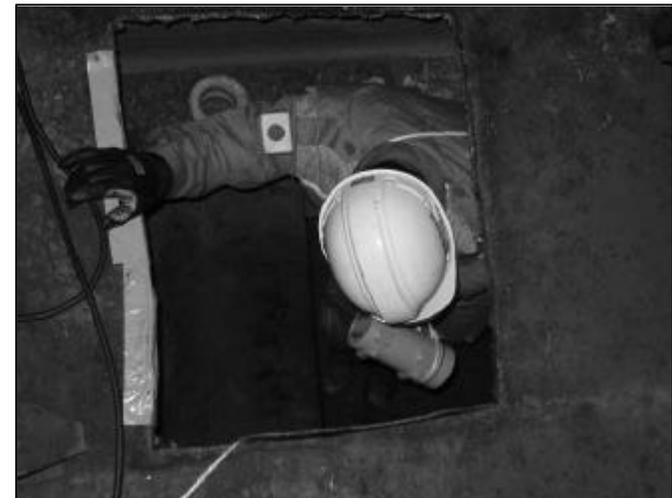
タンク内の状況調査する機動防除隊
