# 「ナホトカ号」事故から20年 ～「これまで」と「これから」～

## 海上保安庁

警備救難部環境防災課  
防災対策官 吉田 勝昭

2017年2月2日

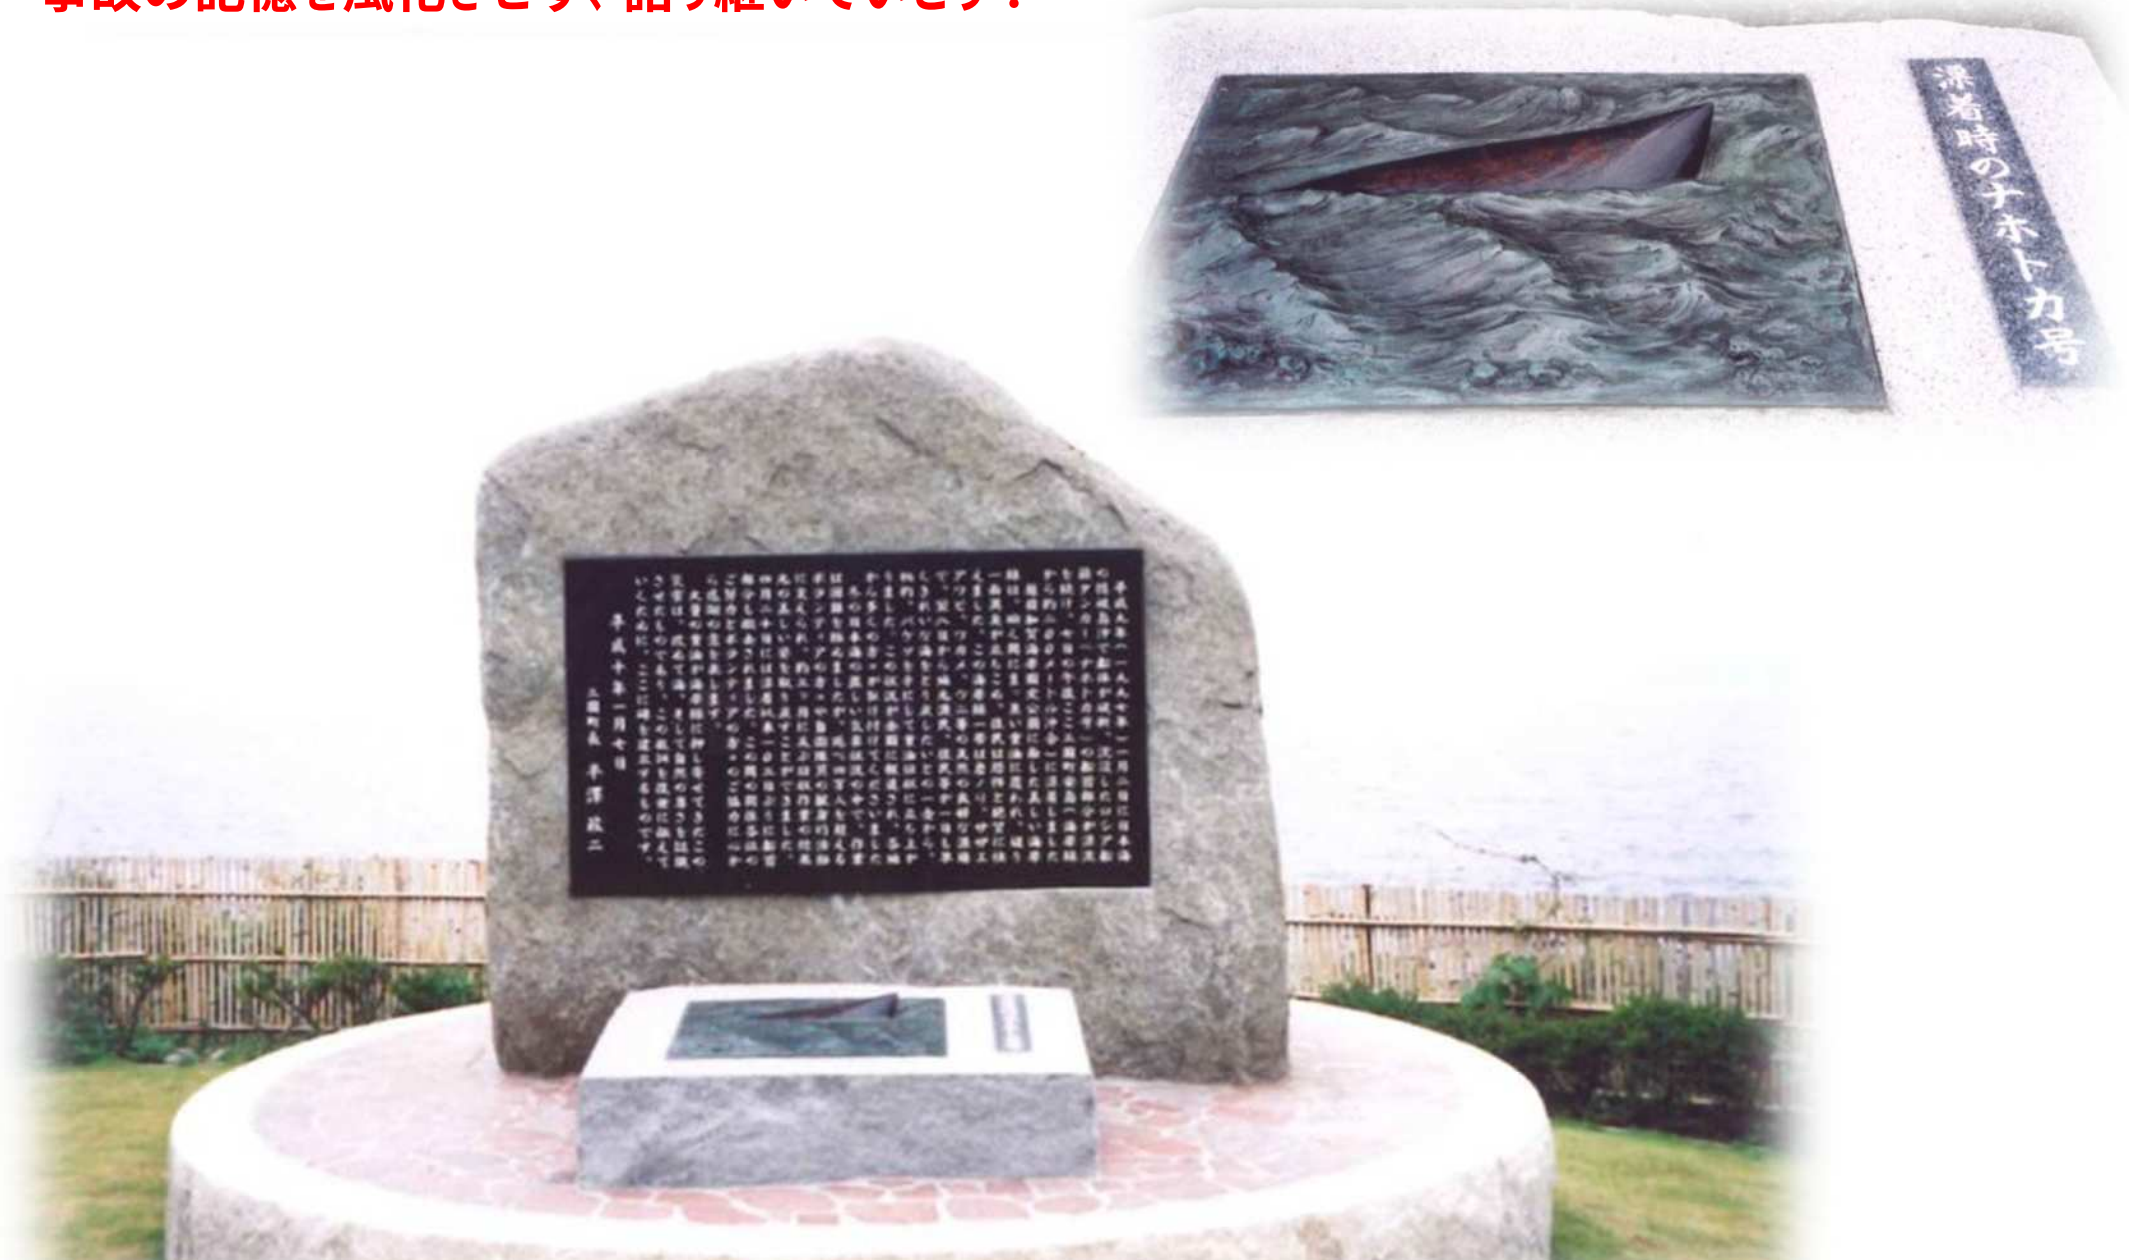
「ナホトカ号」船首部が撤去された後、海岸に建立された記念碑
